桃園縣政府 函

主旨：函轉行政院勞工委員會北區勞動檢查所有關「營造業鋼骨鋼筋混凝土結構土（SRC）及模板支撐倒塌崩塌致勞工死傷案例2件」乙案，請加強對所屬工程承攬商宣導該類工程之施工安全並加強稽核，請 查照。

主旨：檢送營造業鋼骨鋼筋混凝土結構體（SRC）及模板支撐倒塌崩塌致勞工死傷案例2件，詳如說明。請查照。

SRC 結構體及模板支撐倒塌崩塌致勞工死傷案例

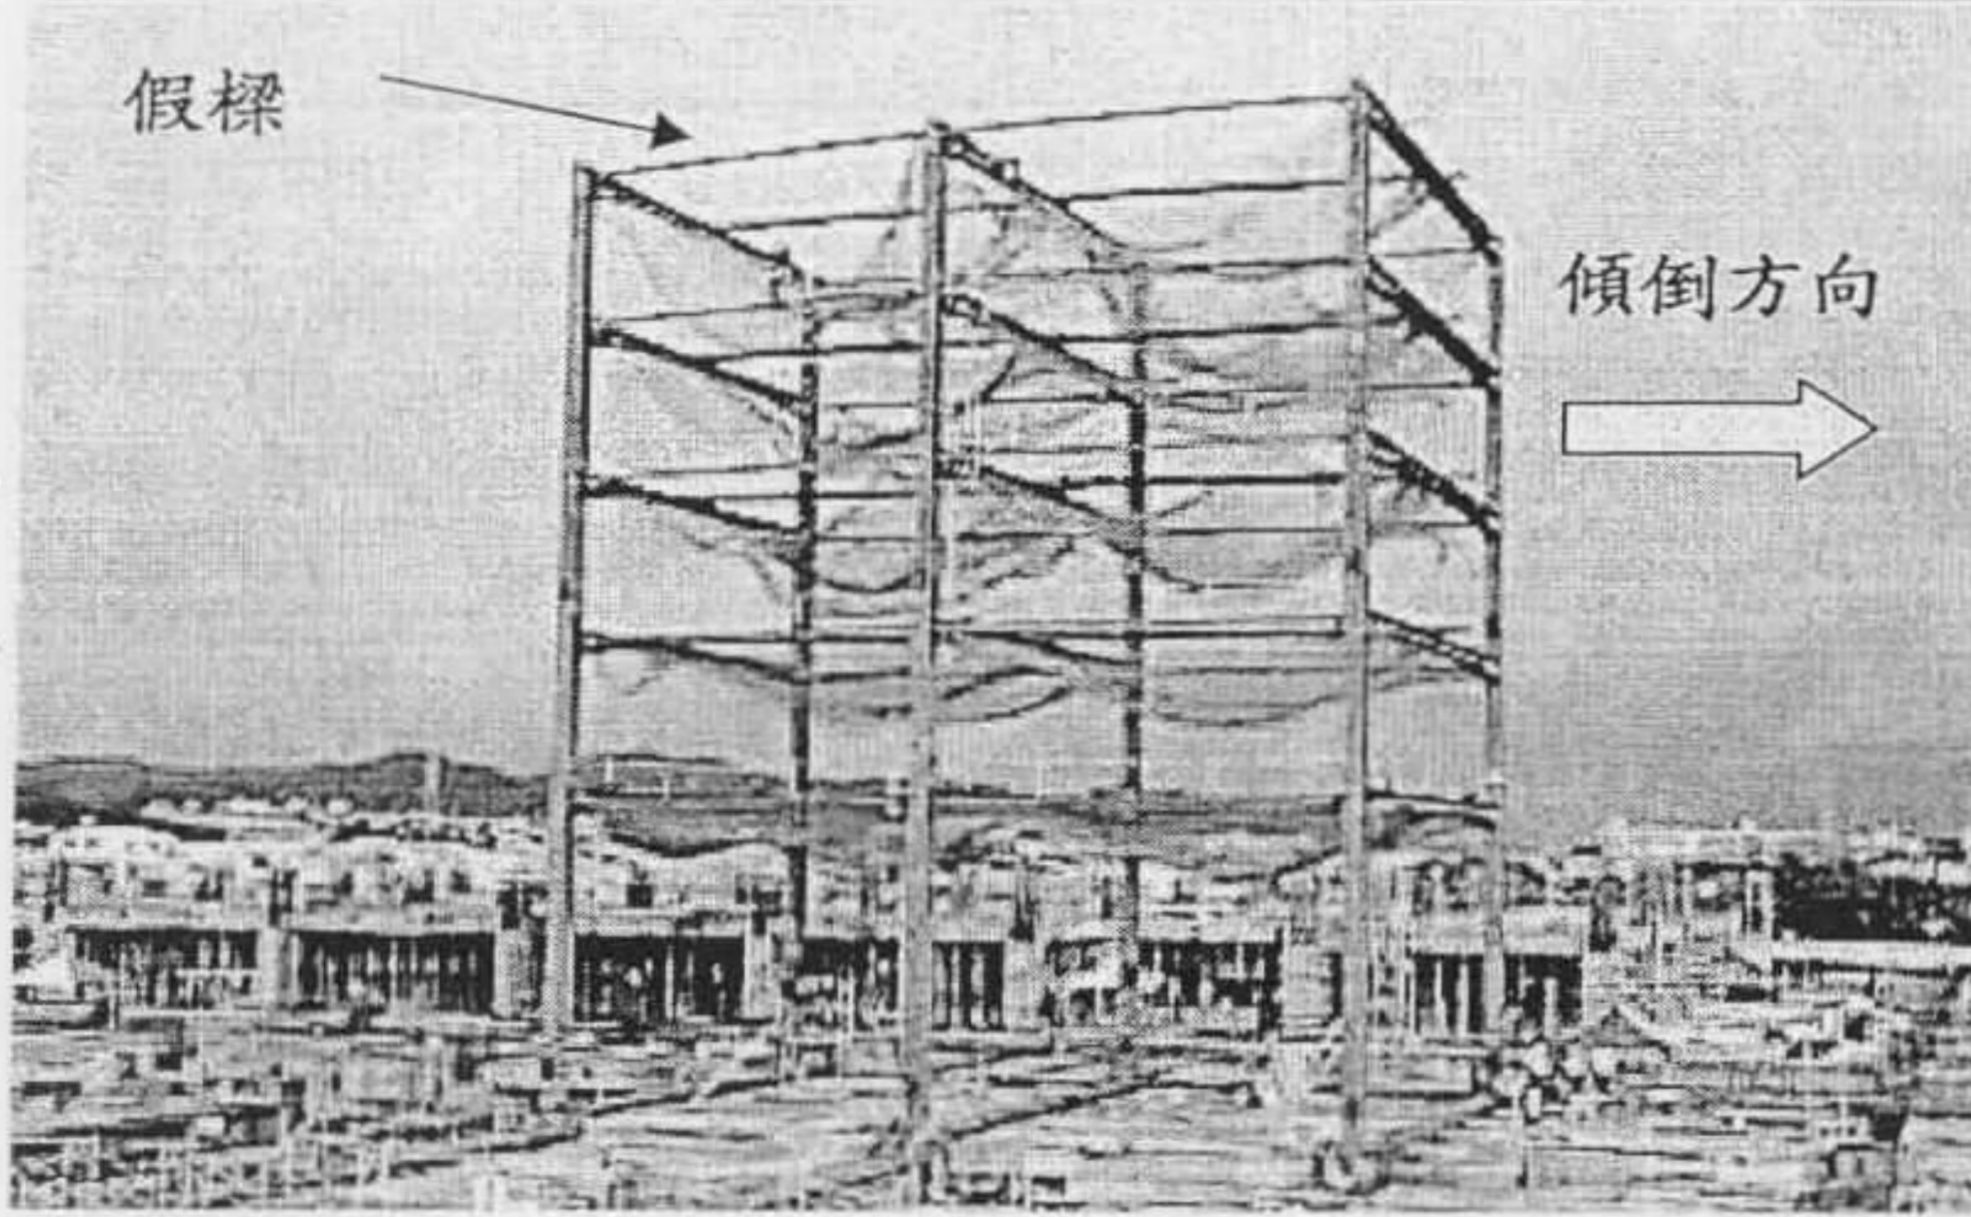
SRC 鋼構部分倒塌前

從事鋼骨鋼筋
混凝土結構
(SRC)構築，施
工時未考慮結
構穩定性、一次
昇層過高其假
樑及其接合處
強度不足
，因鋼骨自重超
過鋼骨結構系
統之極限載重，
造成結構不穩
定倒塌，造成勞
工 2 死 6 傷。

1. 應檢討施工
過程中各階
段之結構安
全與穩定性
，鋼構組配作
業前專任工
程人員應分
析評估各施
工步驟中鋼
骨穩定情
形，訂定鋼構
組配作業計
畫且採取防
止構造物倒
塌之設施。
2. 對於設置鋼
構時，其一次
昇層超過 4 層
樓以上，應鉚
接、熔接或以
螺栓鎖緊。
3. 各部分構件
，應使用臨時
支撐或螺栓
等使其充分
固定，再行熔
接或鉚接。

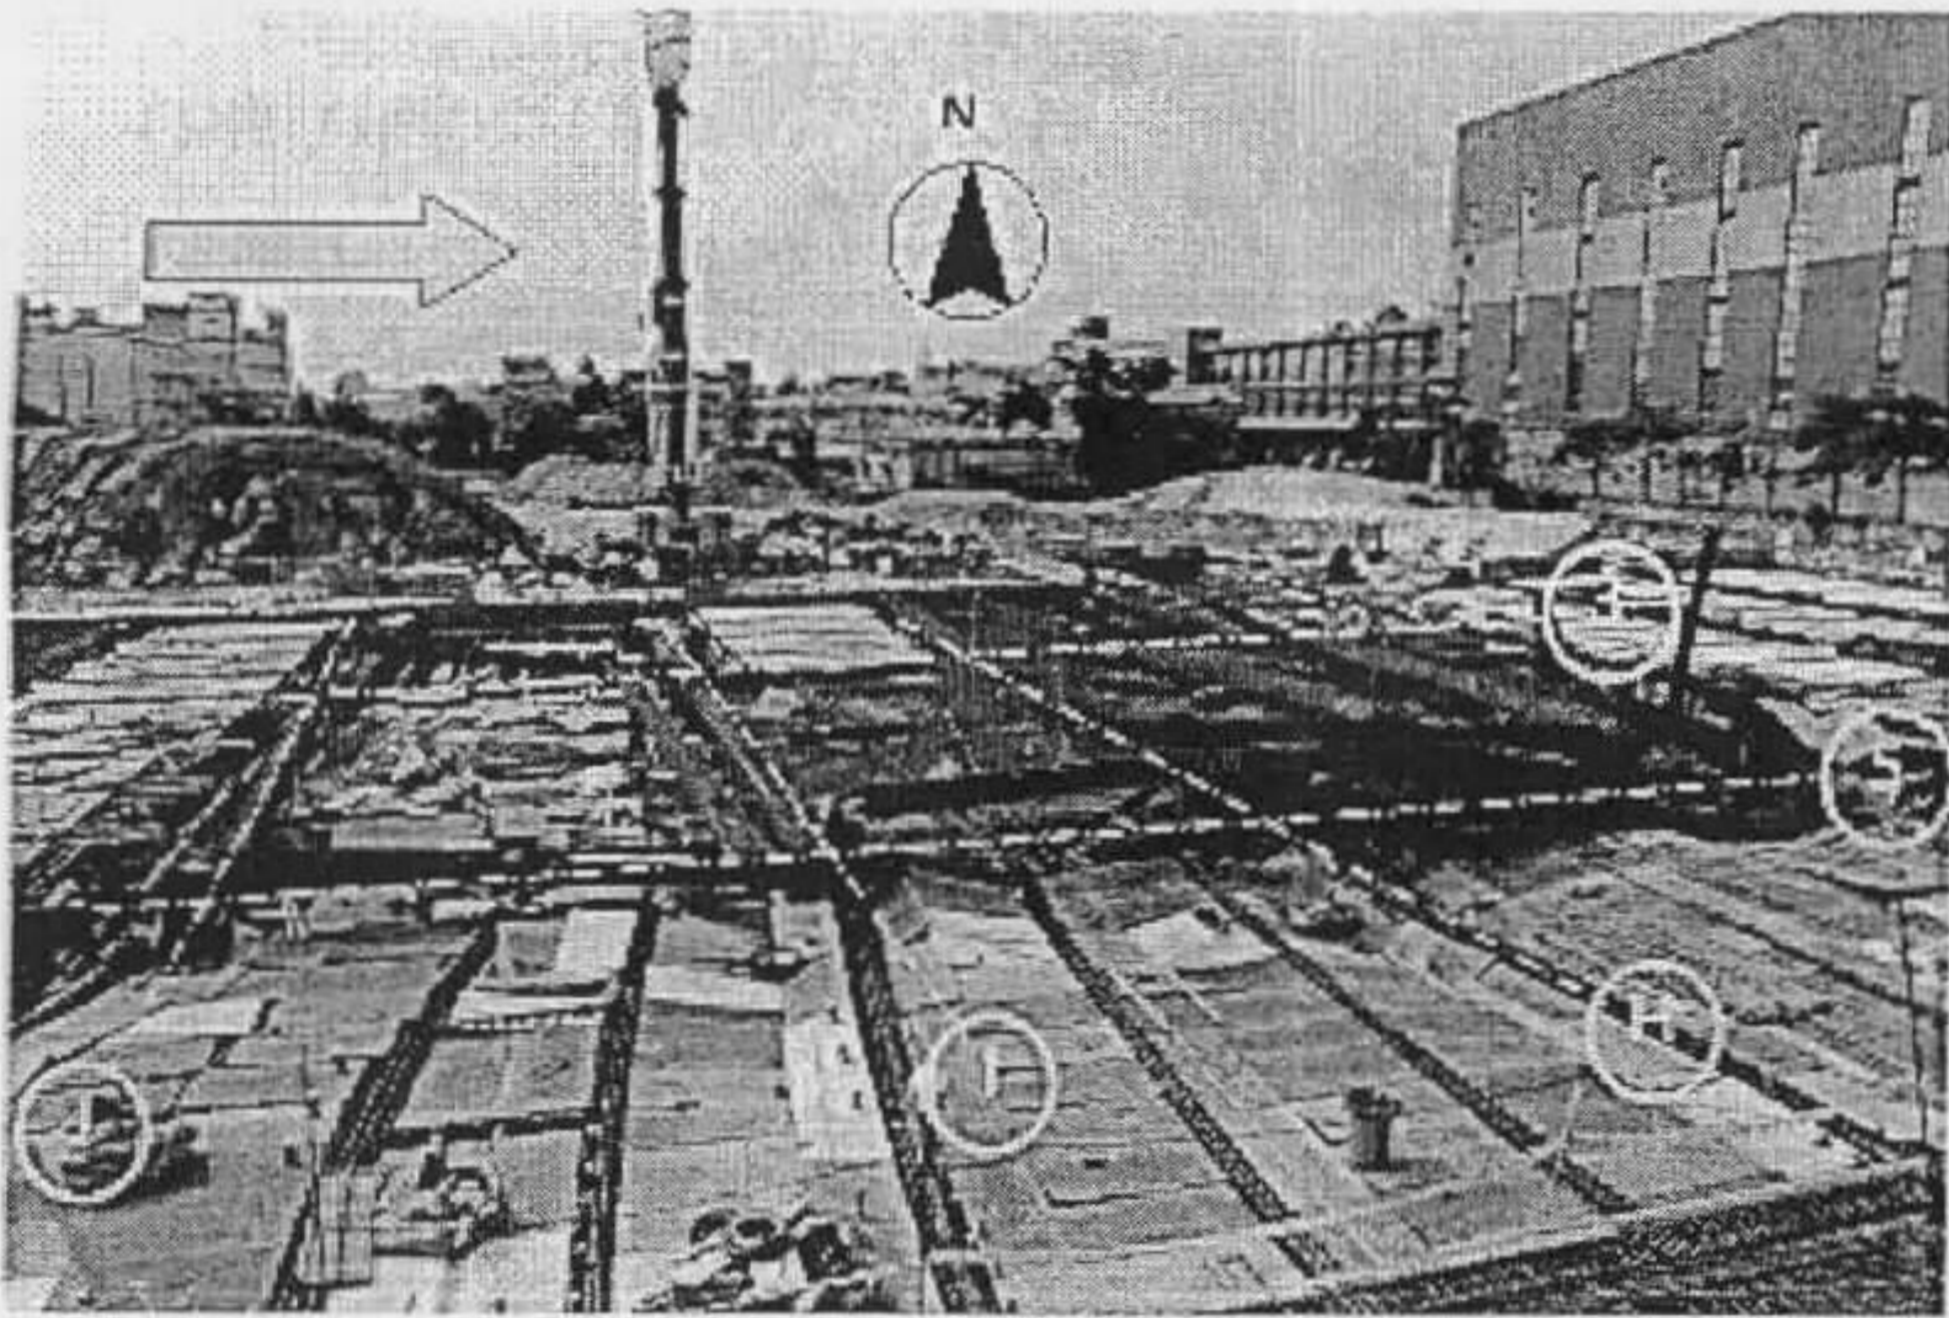
SRC 鋼構部分倒塌後

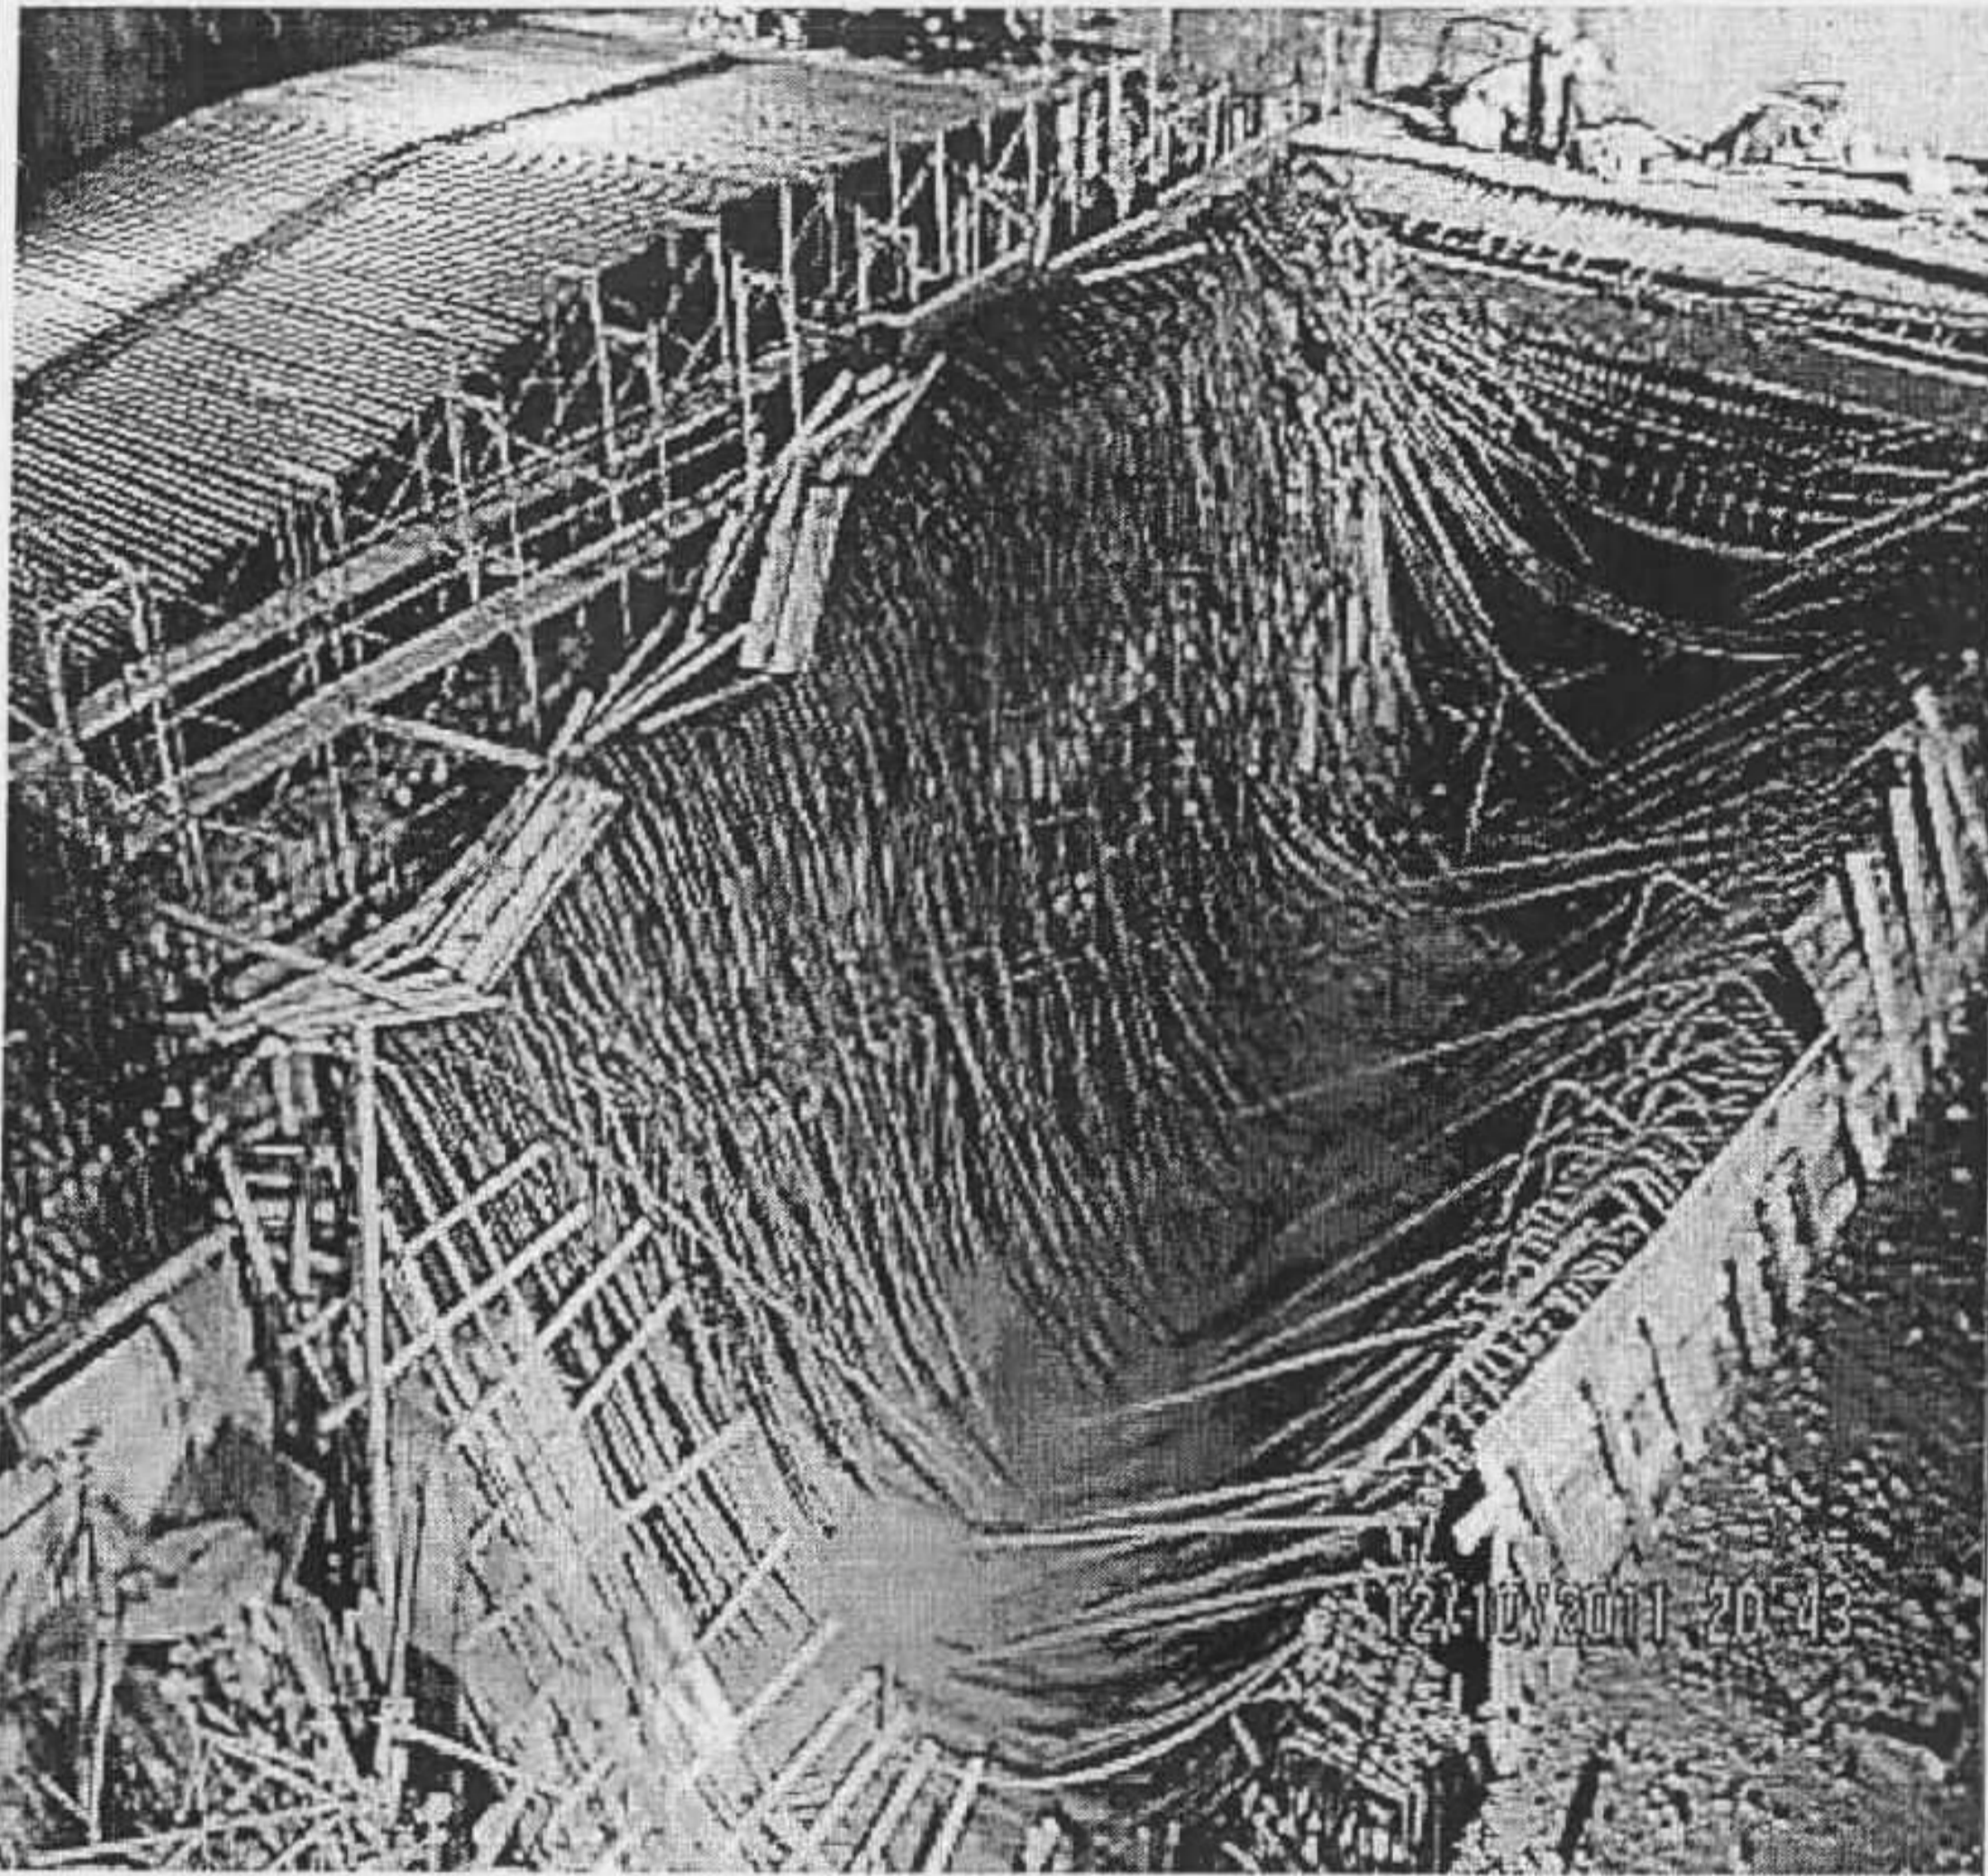
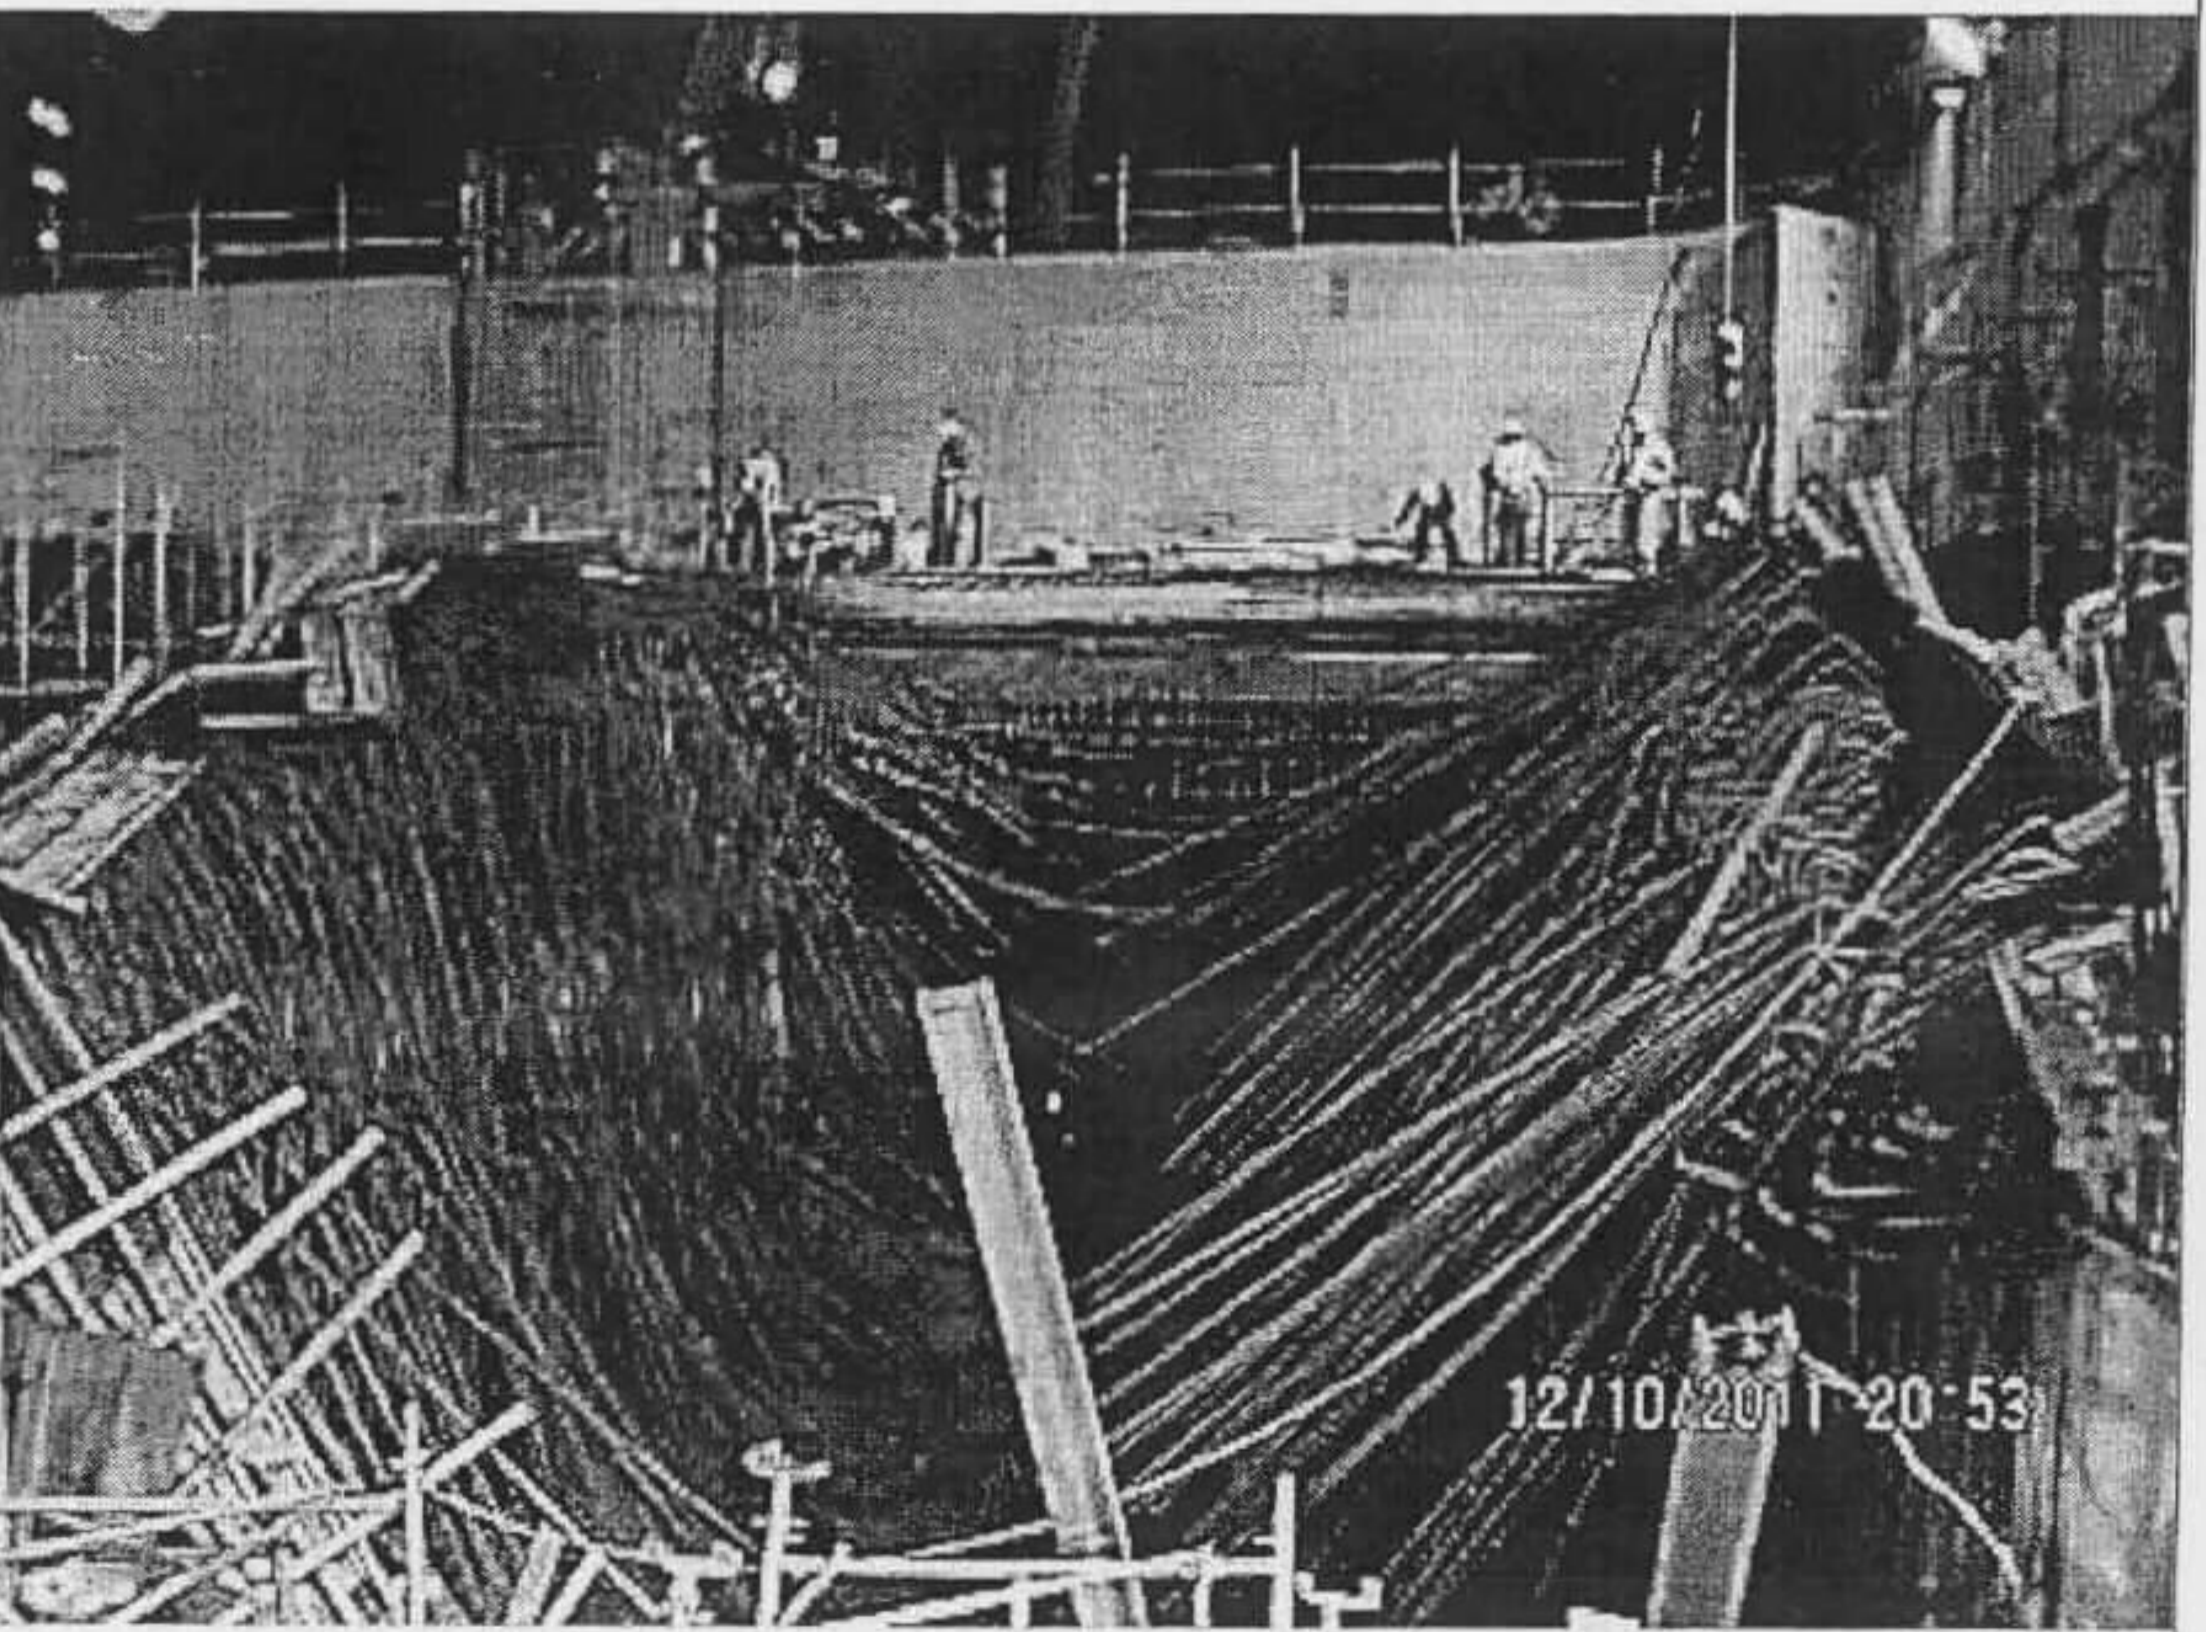
1. 從事車行地下道頂版灌漿作業，作業完成前模板支撐倒塌，造成勞工2人受傷。
2. 模板支撐之結構物為20度斜面厚度1.5m之車行地下道頂版，規劃設計時未確實考量載重傳遞之水平分量，並設置適當支撐抵抗該分量。
3. 設置於明顯傾斜面的支撐，經研究其強度會降低10%~30%。
4. 未將貫材置於U型托架調整器中心線，造成模板支撐承受彎矩。

1. 斜面模板支撐設計應考量支撐強度折減情形、載重水平分力及混凝土澆置速率及順序。
2. 貫材應置於U型調整器中心位置，避免混凝土重量對對模板支撐產生彎矩情形。
