非莫拉克颱風受災地區  
(新北市、桃園市、新竹縣、花蓮縣、宜蘭縣)  
潛在大規模崩塌地區  
分析報告

(104年度國土保育之地質敏感地區調查分析計畫成果)

經濟部中央地質調查所  
中華民國 105 年 7 月 15 日

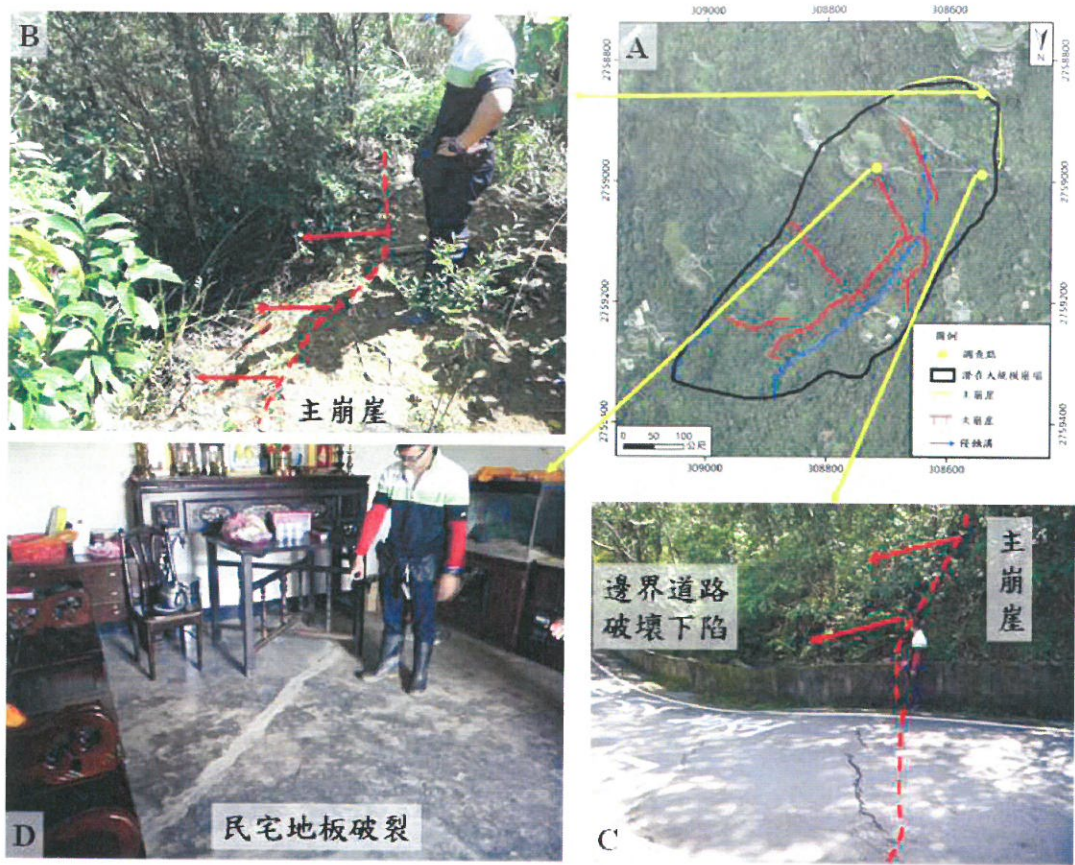
圖 1-5、新北市-新店區-D002 崩塌地形特徵點之現地查核成果

現地調查結果顯示，主崩崖崖面植生茂密，植物有傾斜的跡象，崖面陡峭，遷急線明顯(圖 1-5, B)。位於上邊坡西側之新建道路，通過崩塌地邊界處，已發生平行崩崖面的破裂面(圖 1-5, C)。東側坡腹的民宅在 921 地震時，因地震效應導致地板、牆壁發生多處龜裂(圖 1-5, D)。

綜合上述判釋和現場調查結果，主崩崖地形特徵明顯，崩塌底部有一侵蝕溝，並向崩塌西側發育，進而影響西側主崩崖，導致西側邊界道路因主崩崖活動而產生道路破壞，研判主崩崖活動性較高。東側坡面民宅因 921 地震導致地板、牆壁龜裂，顯示民宅鄰近坡面受 921 地震影響有產生裂縫的可能，進而降低坡面穩定度。因此可能的致災方式為坡面趾部受西側侵蝕溝影響與地震效應，導致坡面發生崩塌，直接影響潛在崩塌範圍內聚落安全，評估可能影響 8 住戶，崩塌活動度為中潛勢。

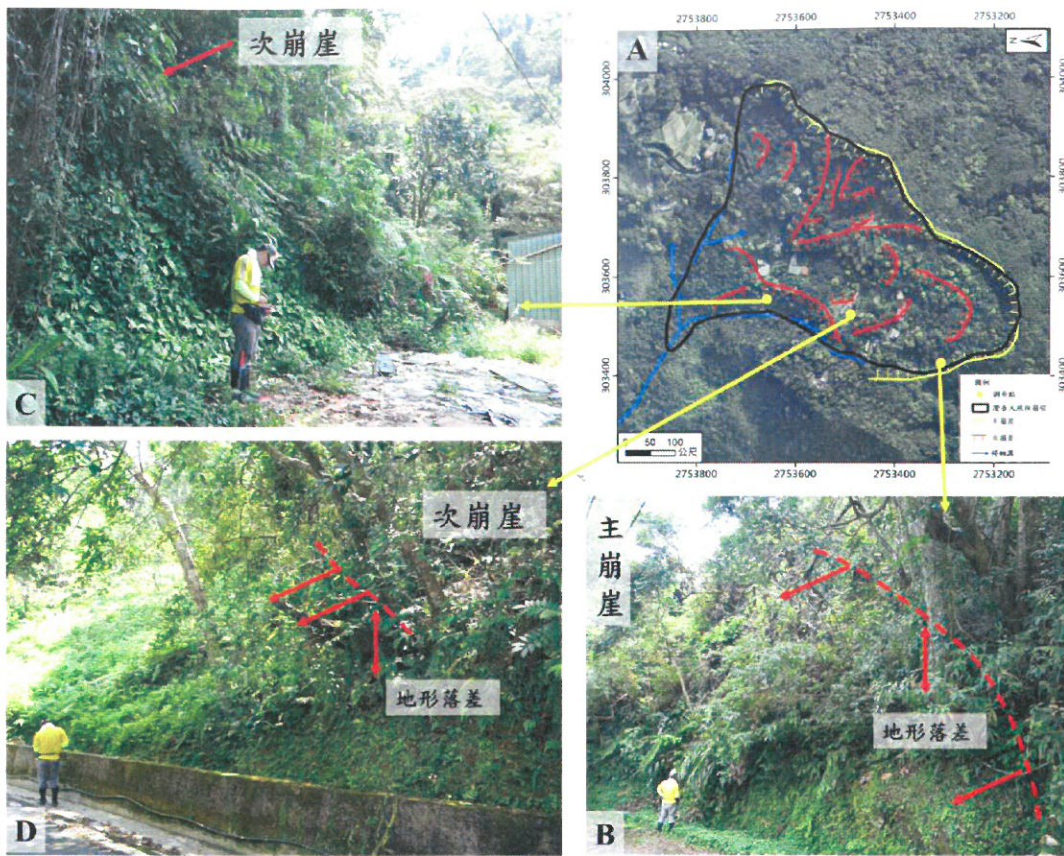
圖 2-5、新北市-新店區-D010 崩塌地形特徵點之現地查核成果

現地調查結果顯示，主崩崖崖面植生茂密，植物有傾斜的現象(圖 2-5，B)。位於坡腹內部有多處次崩崖，但道路並沒有明顯破壞，崖面有植物傾斜的現象(圖 2-5，C)。鄰近坡趾處有一處明顯次崩崖，崖面陡峭(圖 2-5，D)。

綜合上述判釋和現場調查結果，崩塌地坡腹與坡趾有多處次崩崖，但多為舊崩崖，路面多數沒有明顯破壞跡象，顯示目前坡腹較為穩定。崩塌趾部有一侵蝕溝，而坡趾處有一處陡峭崖面，顯示崩塌區受侵蝕溝向源侵蝕作用切割坡趾的影響而使穩定性降低，導致坡面發生崩塌直接影響聚落安全，評估可能影響 16 住戶，崩塌活動度為低潛勢。

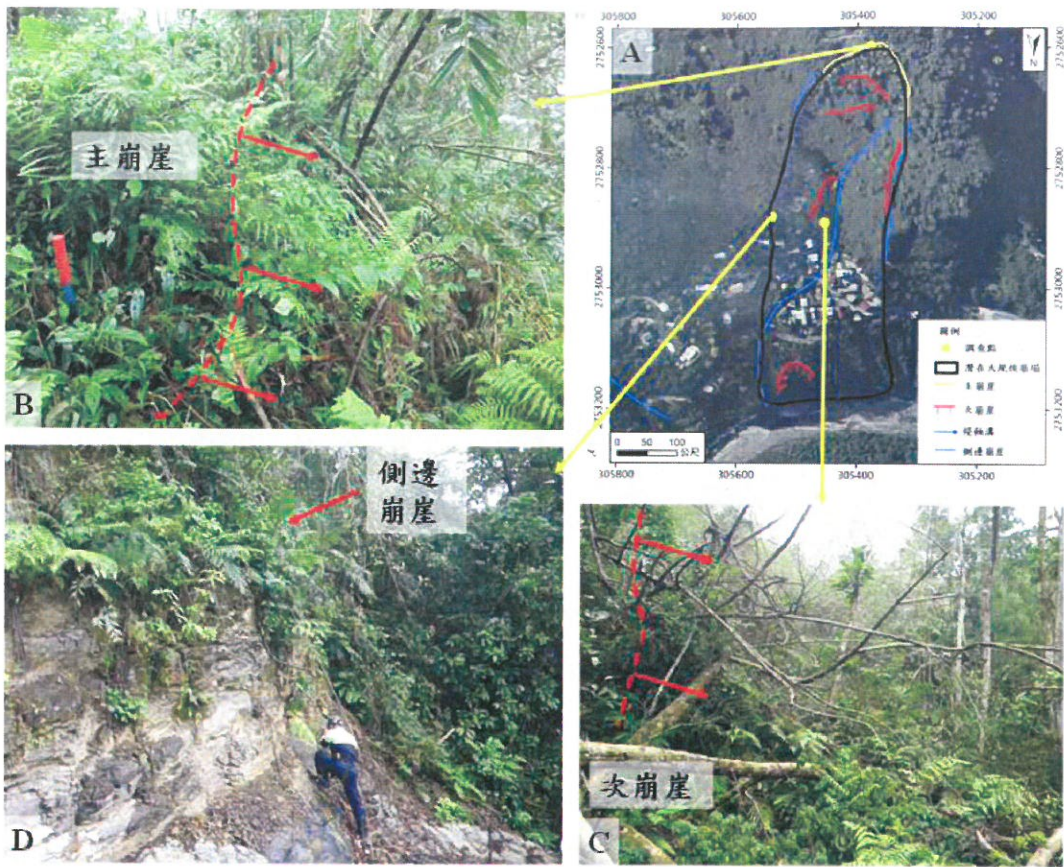
圖 3-5、新北市-烏來區-D001 崩塌地形特徵點之現地查核成果

現地調查結果顯示，主崩崖地形陡峭，崖面植生茂密，以竹林為主(圖 3-5，B)。範圍內有 4 處次崩崖及 1 處側邊崩崖，前者主要分布在坡腹侵蝕溝兩側(圖 3-5，C)；側邊崩崖地形陡峭，局部位置岩層出露，層面位態  $N90^{\circ}E/30^{\circ}N$ (圖 3-5，D)。

綜合上述判釋和現場調查結果，崩塌地坡頂與坡腹處發育 4 處次崩崖，分布於坡腹侵蝕溝兩側，崖面地形陡峭，植生以竹林為主，顯示坡頂與坡腹處受侵蝕溝向源侵蝕和側蝕作用的影響，使崖面的活動性較高。坡趾附近建物無明顯破壞。因此可能的致災方式為坡面受侵蝕溝侵蝕作用影響，導致坡頂與坡腹處的滑動體直接崩塌影響聚落安全，評估可能影響 66 住戶，崩塌活動度為中潛勢。

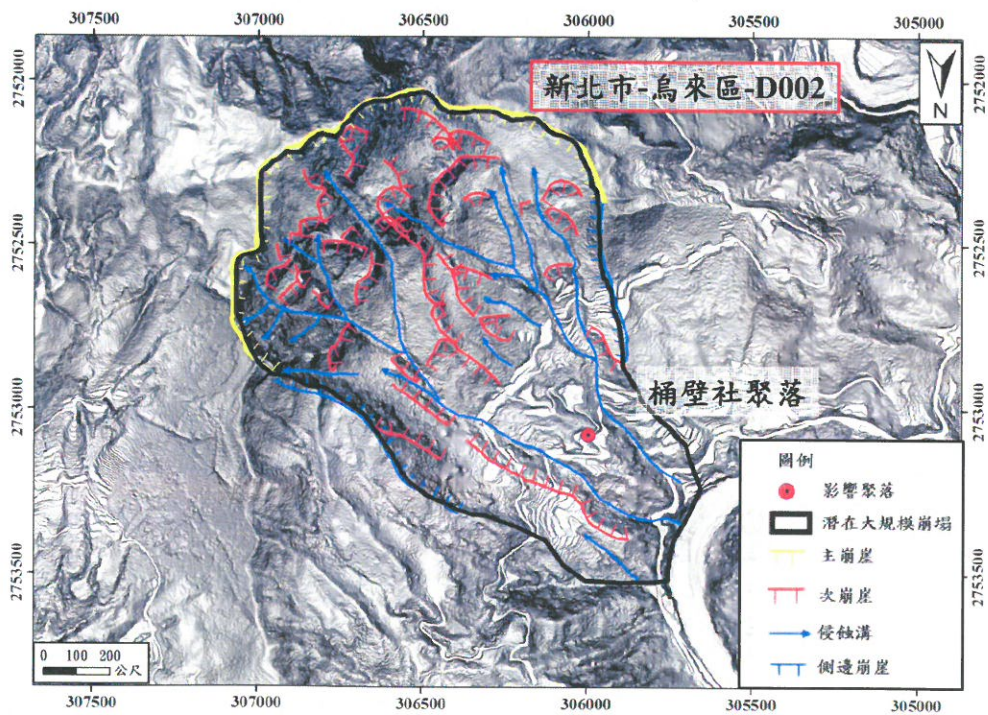
圖 4-4、新北市-烏來區-D002 潛在在大規模崩塌地區崩塌地形特徵  
(蘇迪勒風災災前日照陰影圖)

經比對蘇迪勒風災災前航照判釋(圖 4-3)與災後現場情況，新北市-烏來區-D002 範圍內有 1 處土石流(蘇迪勒風災發生之土石流)，坡面趾部有一處岩屑崩滑。根據日照陰影圖判釋結果(圖 4-4)，除冠部發育主崩崖外，鄰近坡頂的次崩崖連續性不佳，崖面坡度陡，崖面高度約 15 米到 30 米不等，表示滑動體已有較大的滑移量。

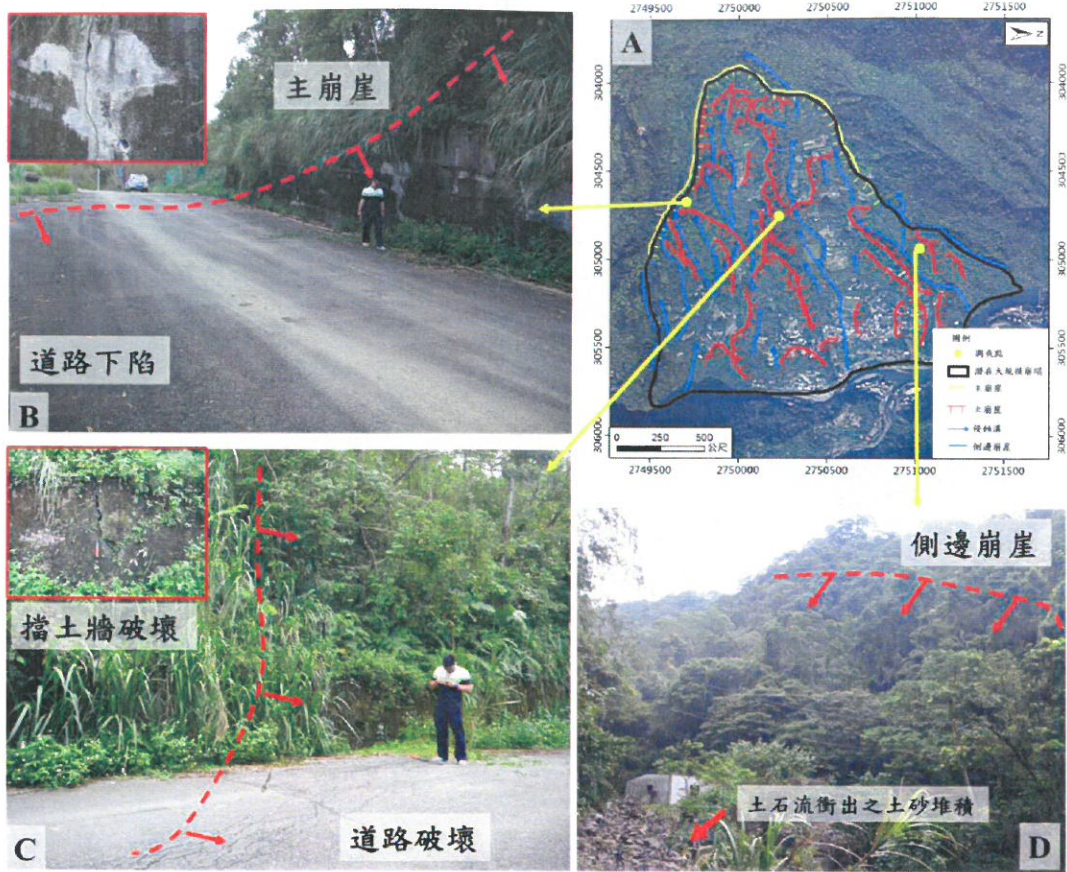
圖 5-5、新北市-烏來區-D006 崩塌地形特徵點之現地查核成果

現地調查結果顯示，主崩崖崖面植生茂密，因主崩崖位移速度相對較大，導致主崩崖通過的路面有明顯下陷，且鄰近的擋土牆產生 2 釐米破壞(圖 5-5, B)。範圍內有多處次崩崖地形，局部次崩崖通過路面，導致路面龜裂、下陷，且鄰近擋土牆產生近 5 釐米的破壞面(圖 5-5, C)。北側侵蝕溝側邊崩崖明顯，地形落差大，植物嚴重傾斜、凌亂，並在蘇迪勒風災時發育土石流，並在蝕溝開闊處溢流，導致路面堆積大量土砂材料(圖 5-5, D)。

綜合上述判釋和現場調查結果，崩塌地坡頂與坡腹處發育多處崩崖地形。在坡頂南側邊界道路受主崩崖活動影響導致路面下陷破壞，坡腹內之局部次崩崖具活動性，導致路面和擋土牆破壞，顯示坡腹上方局部位置有重力變形的現象。因此可能的致災方式為坡面趾部受南勢溪側向侵蝕影響，導致坡面發生崩塌直接影響聚落安全，評估可能影響 421 住戶，崩塌活動度為高潛勢。

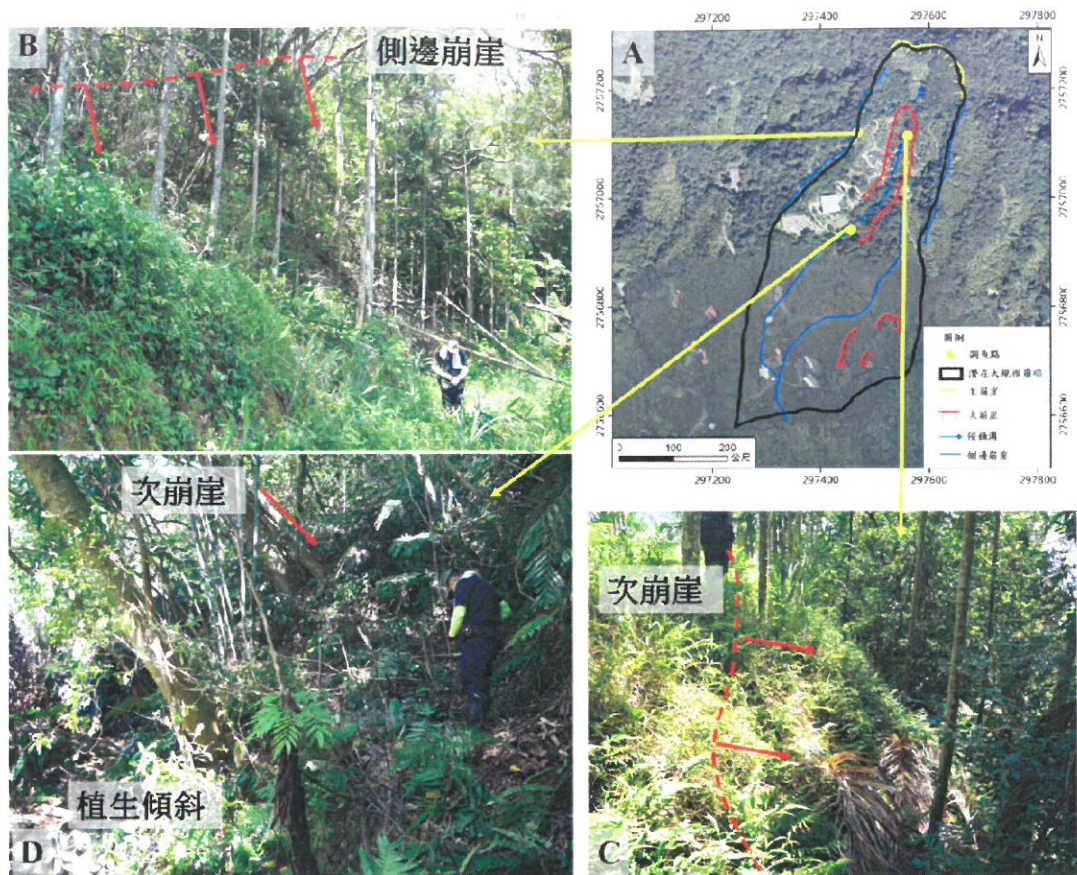
圖 6-5、新北市-三峽區-D001 崩塌地形特徵點之現地查核成果

現地調查結果顯示，主崩崖和側邊崩崖崖面植生茂密、植物有局部傾斜的跡象，崖面內有多階小崖面(圖 6-5，B)。位於坡面中間有一侵蝕溝，兩側次崩崖地形明顯(圖 6-5，C)，局部崖面有崩塌發生，植物嚴重傾斜(圖 6-5，D)。

綜合上述判釋和現場調查結果，坡面崩崖主要是舊崩崖地形，坡面道路無明顯破壞。坡面次崩崖主要分布於侵蝕溝兩側，研判坡面次崩崖受侵蝕溝向源侵蝕和側向侵蝕作用影響，而使侵蝕溝兩側坡面穩定性降低。因此可能的致災方式為坡面趾部受底部竹崙溪側向侵蝕和侵蝕溝向源侵蝕作用的影響，導致坡面發生崩塌直接影響聚落安全，評估可能影響 8 住戶，崩塌活動度為低潛勢。

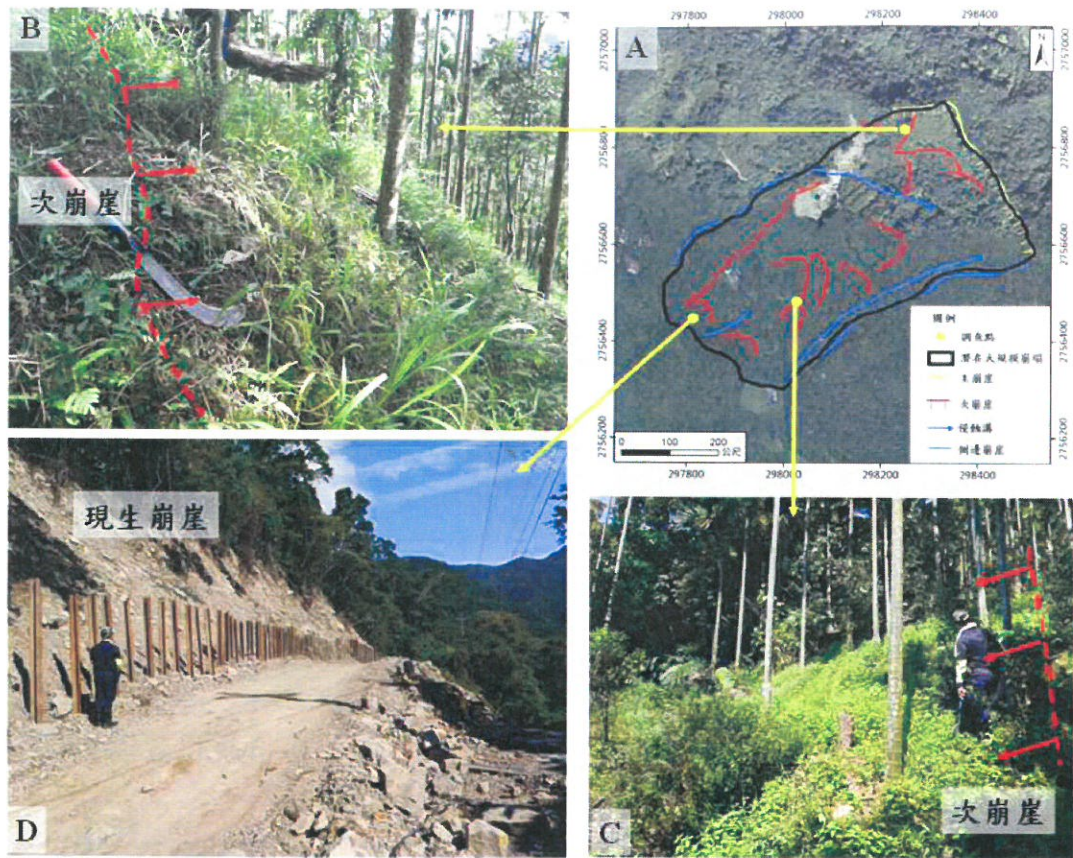
圖 7-5、新北市-三峽區-D002 崩塌地形特徵點之現地查核成果

現地調查結果顯示，崩塌範圍內植生茂密，有多處的次崩崖，坡頂的次崩崖地形較為明顯(圖 7-5，B)，坡腹和坡趾處的次崩崖崖面地形較不明顯(圖 7-5，C)。趾部一處崩崖，在蘇迪勒風災時坡面發生崩塌(圖 7-5，D)。

綜合上述判釋和現場調查結果，坡頂次崩崖地形明顯，但坡腹和坡趾處的次崩崖崖面地形不明顯，且坡面內之建物目前無明顯破壞。蘇迪勒風災和坡底竹崙溪側岸侵蝕作用的影響，導致坡趾處發生崩塌，顯示崩塌坡面底部受竹崙溪側向侵蝕作用的影響而使穩定性降低。因此可能的致災方式為坡面趾部受竹崙溪側向侵蝕作用的影響，導致坡面發生崩塌直接影響範圍內與河道下游住戶的安全，評估可能影響 8 住戶，崩塌活動度為中潛勢。

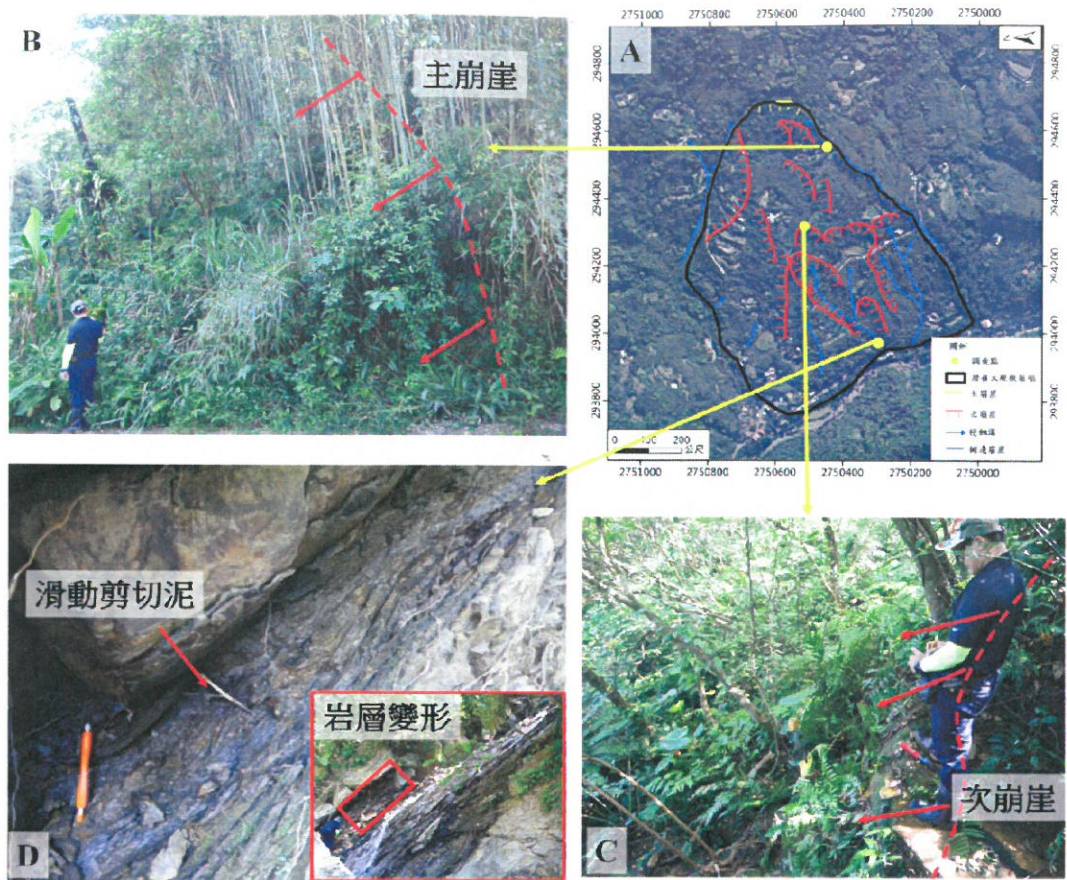
圖 8-5、新北市-三峽區-D008 崩塌地形特徵點之現地查核成果

現地調查結果顯示，主崩崖崖面植生茂密，以竹林為主，崖面地形明顯，崖高約 5 米(圖 8-5, B)。內部有多處次崩崖，位於坡腹處的次崩崖崖面陡峭，植物嚴重傾斜(圖 8-5, C)。坡趾處有岩層出露，地層位態為 N30°E/65°W，薄頁岩(厚度 5 釐米)夾層發育為滑動剪切泥(圖 8-5, D)。

綜合上述判釋和現場調查結果，崩塌坡面有多處次崩崖地形，但崩塌範圍內之建物、道路僅局部小面積破壞，研判坡面目前活動性較低。因此可能的致災方式是有木向斜通過坡面導致坡面岩體較為破碎，岩層發育滑動剪切面，坡面受趾部大豹溪側向侵蝕作用的影響，導致坡面發生崩塌直接影響範圍內聚落安全，評估可能影響 22 住戶，崩塌活動度為中潛勢。

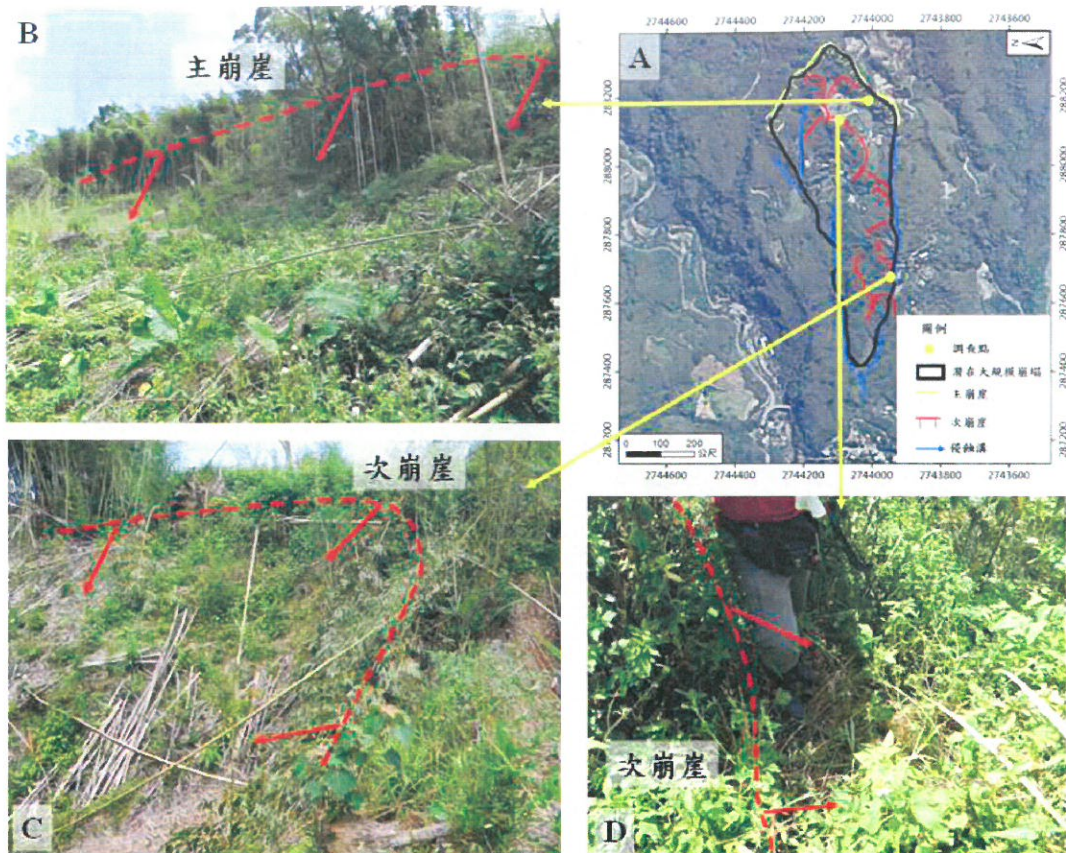
圖 9-5、桃園市-復興區-D015 崩塌地形特徵點之現地查核成果

現地調查結果顯示，主崩崖崖面植生以竹林為主，並有大量的人為開發(圖 9-5，B)。崩塌坡面範圍內有一侵蝕溝，侵蝕溝南側坡腹與坡趾處有數處之次崩崖(圖 9-5，C、D)。

綜合上述判釋和現場調查結果，崩塌地坡腹與坡趾處發育多處崩崖地形，但目前崩塌區範圍內的建物無明顯破壞。次崩崖主要是分布在侵蝕溝南側且崖面朝北，顯示坡面內的崩塌發育是受侵蝕溝影響。因此可能的致災方式為坡面受侵蝕溝向源侵蝕與側向侵蝕作用的影響，導致坡面發生崩塌直接影響崩塌範圍內聚落安全或因引發土石流影響下游聚落安全，評估可能影響 22 住戶，崩塌活動度為中潛勢。

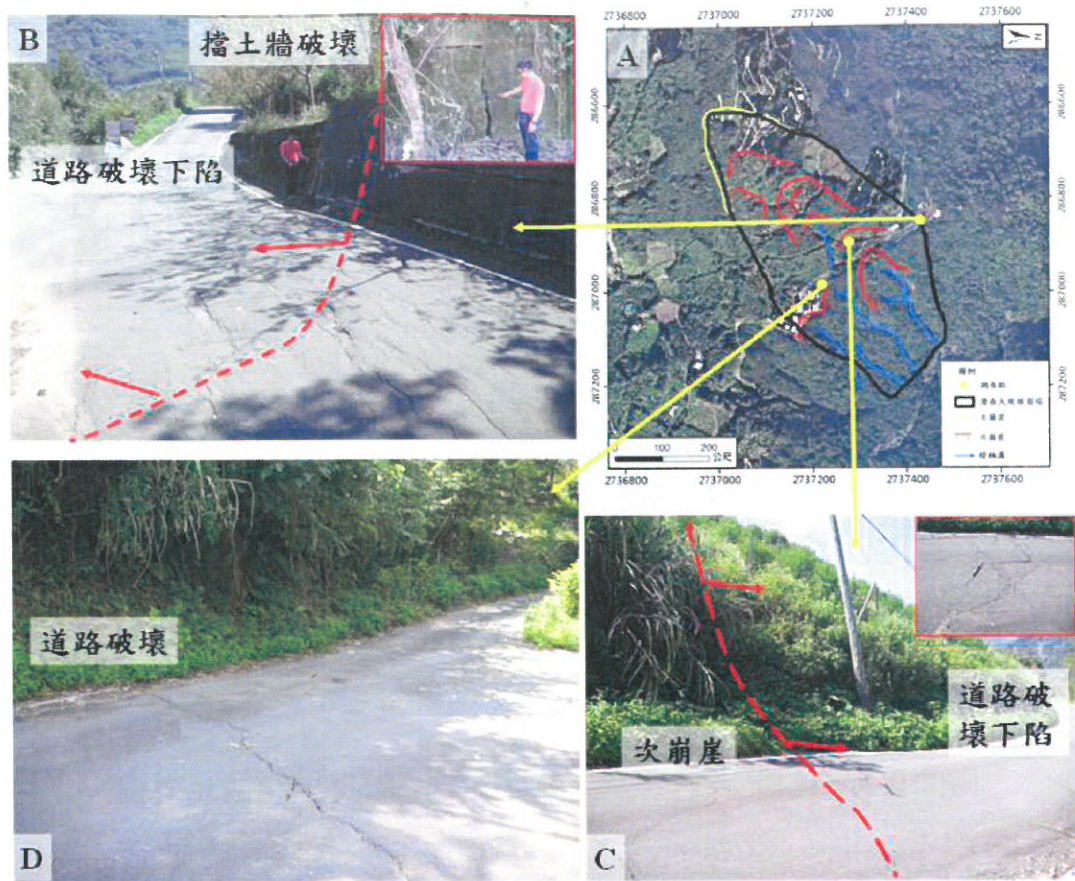
圖 10-5、桃園市-復興區-D031 崩塌地形特徵點之現地查核成果

現地調查結果顯示，崩塌區位北側邊界道路受崩塌活動影響，道路有明顯的下陷和擋土牆破壞(圖 10-5，B)。崩塌範圍內部有多處次崩崖，鄰近崖面的道路有下陷和龜裂的跡象(圖 10-5，C、D)。

綜合上述判釋和現場調查結果，崩塌地坡頂與坡腹處發育多處崩崖地形。在坡頂北側道路與崩塌地邊界交接處有道路下陷和擋土牆破壞的現象，但坡腹上方的坡面無明顯結構物破壞的跡象，顯示坡面受到底部雪霧鬧溪側向侵蝕影響，導致坡腹下方的崩塌活動跡象較明顯。因此可能的致災方式為坡面受底部雪霧鬧溪側向侵蝕作用的影響，導致坡面發生崩塌直接影響範圍內聚落安全，評估可能影響 22 住戶，崩塌活動度為中潛勢。

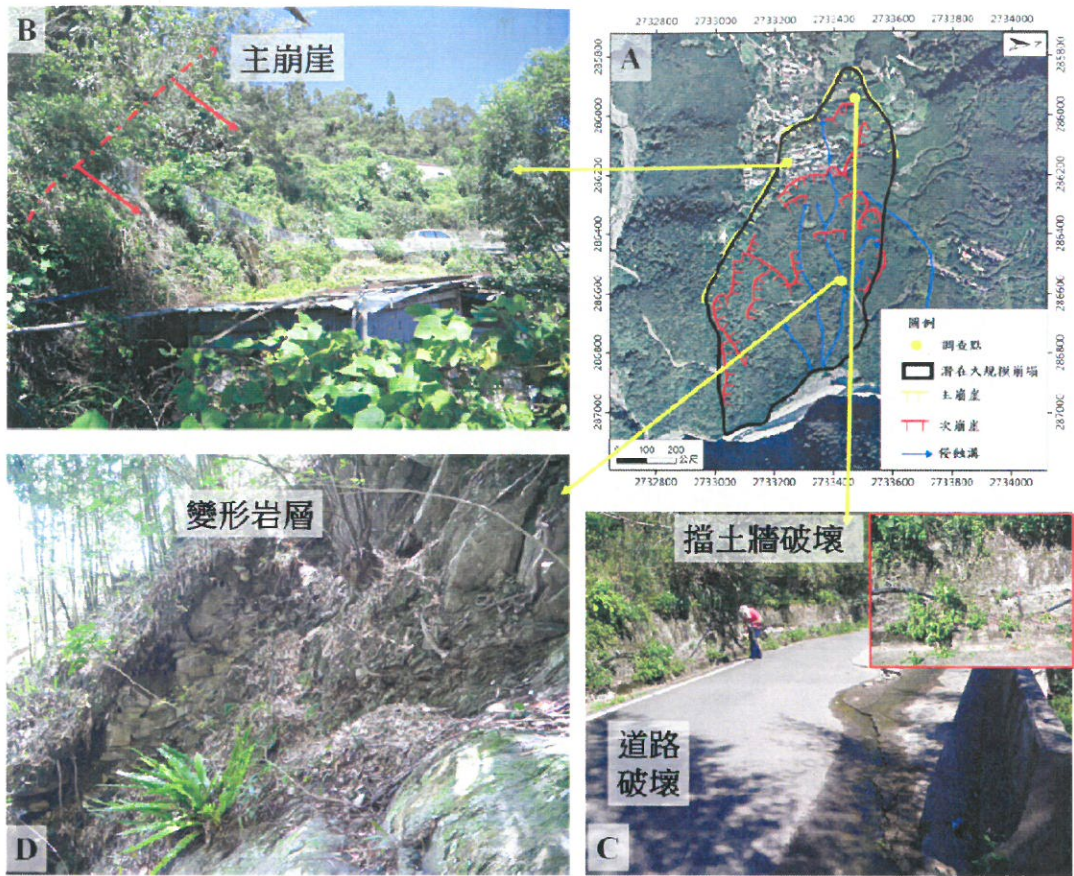
圖 11-5、桃園市-復興區-D046 崩塌地形特徵點之現地查核成果

現地調查結果顯示，主崩崖崖面植生茂密，崖面地形明顯(圖 11-5，B)。坡腹有多處次崩崖，部分路面受崩崖活動影響有破壞跡象(圖 11-5，C)。近坡趾處的侵蝕溝內，出露因重力變形、產生大量破裂面的岩層(圖 11-5，D)。

綜合上述判釋和現場調查結果，崩塌地坡頂與坡腹處發育多處崩崖地形，但目前坡面上的結構物少有破壞跡象。坡趾處的坡面極陡，岩層因重力變形而產生大量的破裂面，顯示坡趾的坡面受到大漢溪側向侵蝕影響而崩塌。因此可能的致災方式為坡面底部受大漢溪側向侵蝕，淘刷趾部失去支撐，導致坡面發生崩塌直接影響範圍內聚落安全，評估可能影響 17 住戶，崩塌活動度為低潛勢。

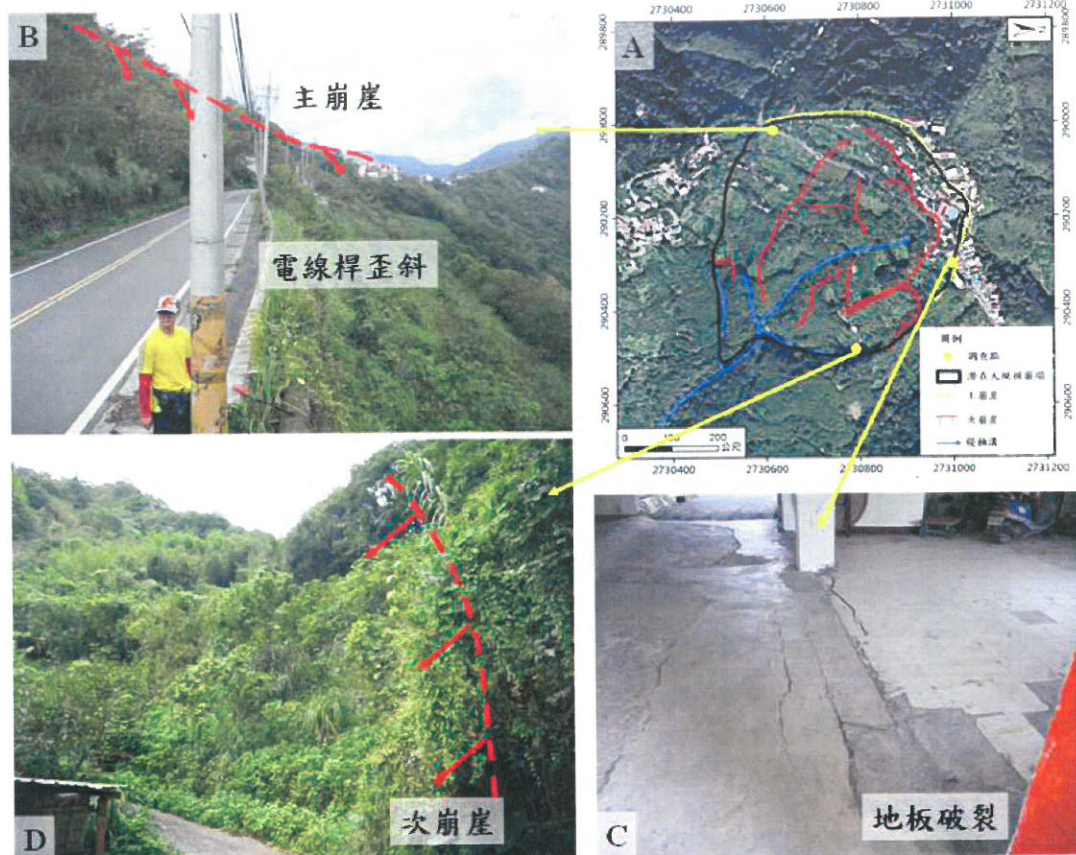
圖 12-5、桃園市-復興區-D052 崩塌地形特徵點之現地查核成果

現地調查結果顯示，主崩崖崖面植生茂密，鄰近道路的舊電線桿有傾斜的現象(圖 12-5, B)。位於主崩崖處的結構物地板因 921 地震而有龜裂的情形(圖 12-5, C)。崩塌範圍內有多處次崩崖，崖面地形明顯，植生茂密、部分有傾斜的跡象(圖 12-5, D)。

綜合上述判釋和現場調查結果，崩塌地坡頂的結構物有傾斜、龜裂的跡象，坡腹處的次崩崖崖面地形明顯，尤其是鄰近趾部侵蝕溝兩側的崖面，顯示上方逐漸潛變的坡面，受到侵蝕溝向源侵蝕作用的影響而使穩定性降低。因此可能的致災方式為趾部侵蝕溝向源侵蝕與地震效應的共同作用下，降低坡體穩定性，導致坡面發生崩塌直接影響範圍內之聚落安全，評估可能影響 60 住戶，崩塌活動度為中潛勢。

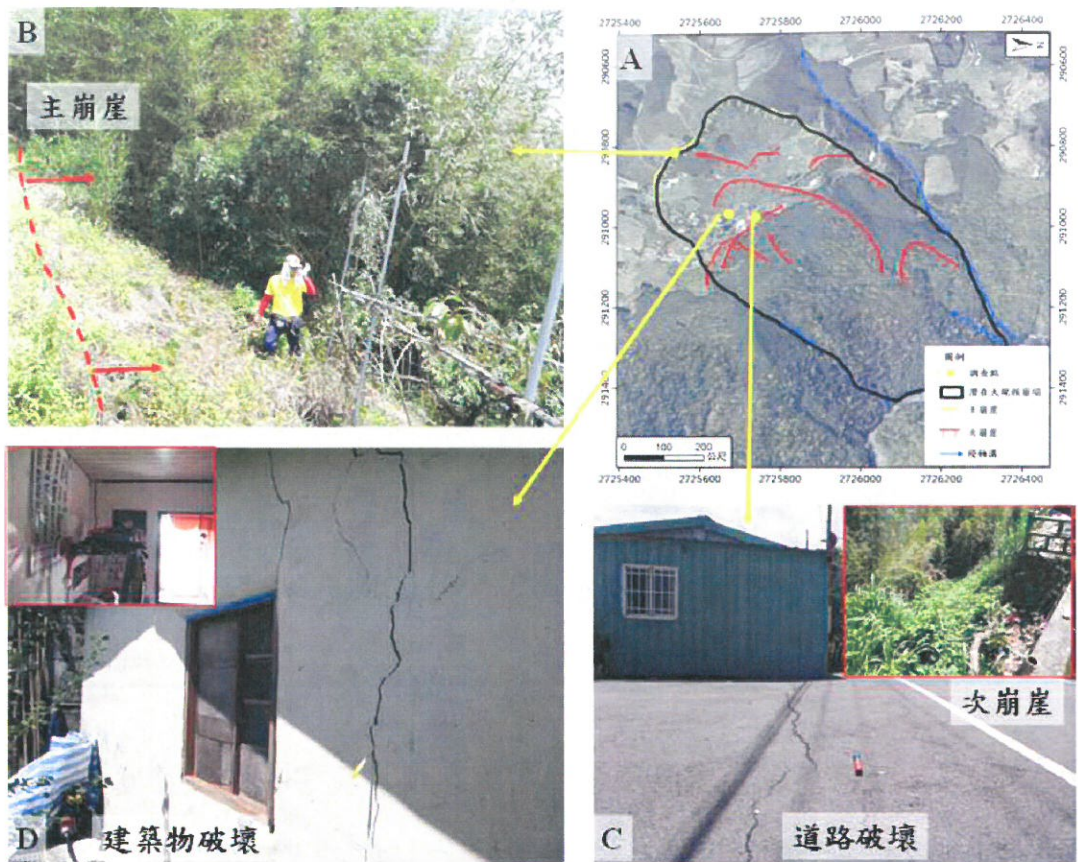
圖 13-5、桃園市-復興區-D060 崩塌地形特徵點之現地查核成果

現地調查結果顯示，主崩崖崖面植生茂密，植物種類以竹林為主(圖 13-5, B)。位於坡腹的道路受下方次崩崖的影響，有道路破壞的現象(圖 13-5, C)。坡腹處的民宅受 921 地震影響(居民口述)，導致地板、牆壁毀壞(圖 13-5, D)。

綜合上述判釋和現場調查結果，崩塌地於近坡頂與坡腹處發育 6 至 7 處的次崩崖。坡面部分民宅受 921 地震影響破壞，研判崩塌坡面有受 921 地震影響而使穩定性降低。坡腹部分崖面較為陡峭，表示其坡面受底部光華溪側向侵蝕作用，導致坡趾失去支撐。因此可能的致災方式為坡面底部受光華溪失去坡趾支撐，導致坡腹位置的坡面發生崩塌，直接影響聚落安全，評估可能影響 26 住戶，崩塌活動度為中潛勢。

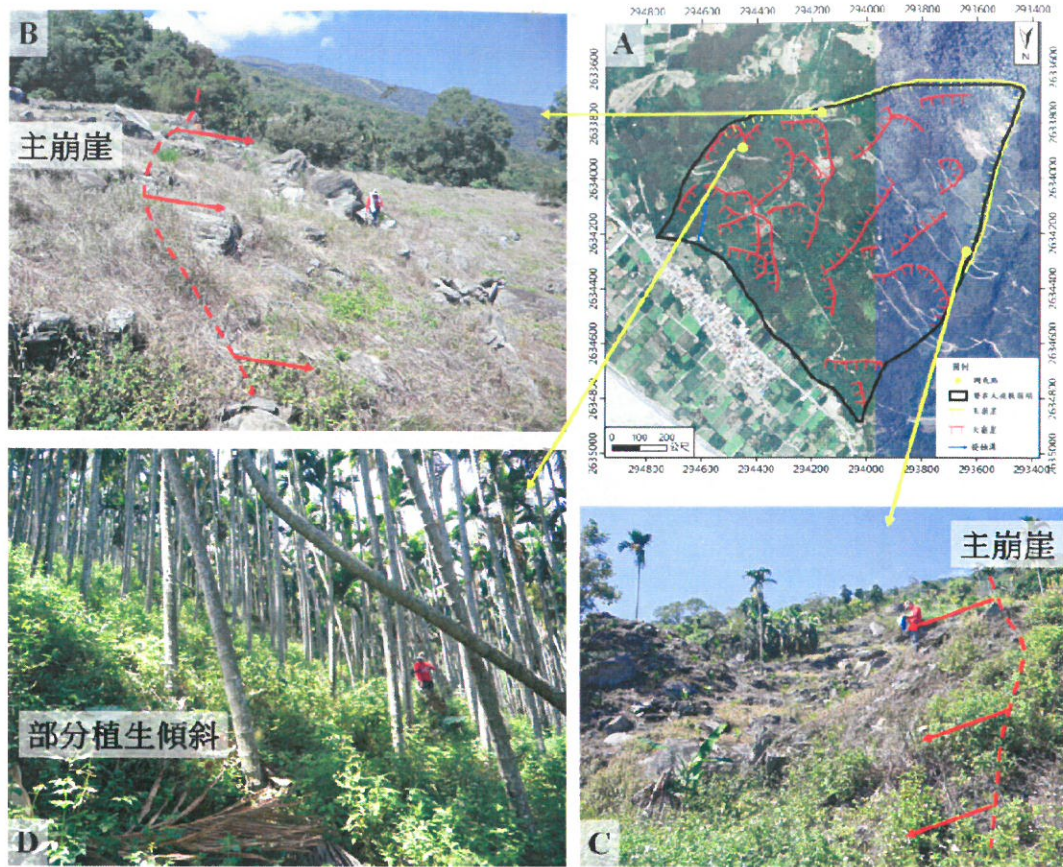
圖 14-5、花蓮縣-萬榮鄉-D004 崩塌地形特徵點之現地查核成果

現地調查結果顯示，主崩崖兩側崖面之地形落差約 2 到 3 米，現地崖面不明顯，但常見舊崩塌殘留的巨石堆積(圖 14-5, B) (圖 14-5, C)。崩塌範圍內局部坡面常有植生傾斜的現象(圖 14-5, D)，但目前坡面僅於局部道路有龜裂的現象。

綜合上述判釋和現場調查結果，崩塌地坡頂與坡腹處發育多處崩崖地形，但崖面特徵並不顯著，研判為舊崩塌之崖面。崖面局部有植生傾斜的現象，顯示坡面受重力逐漸潛變。因此可能的致災方式為坡面長期受重力影響發生潛變，並在人為開挖坡趾和豪雨作用下，導致坡面發生崩塌，直接影響下方聚落安全，評估可能影響 154 住戶，崩塌活動度為低潛勢。

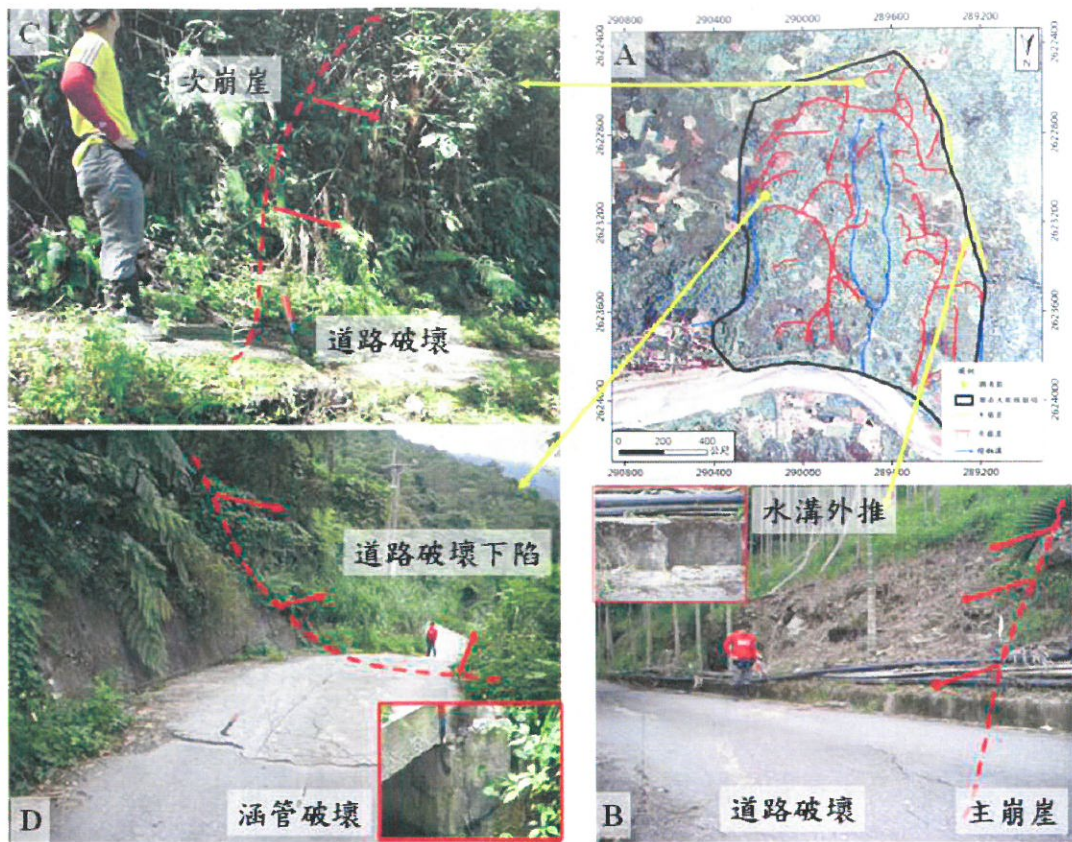
圖 15-5、花蓮縣-萬榮鄉-D010 崩塌地形特徵點之現地查核成果

現地調查結果顯示，主崩崖通過西側邊界的道路位置，因崩崖長期持續活動，導致路面重複破壞及水溝外推(圖 15-5，B)。崩塌範圍內有多處活動度較高的次崩崖，導致坡頂道路下陷約 10 釐米(圖 15-5，C)，坡腹處的萬榮林道則陷落約 5 米，且林道內的排水涵管有擠壓破壞的情形(圖 15-5，D)。

綜合上述判釋和現場調查結果，崩塌地於坡頂與坡腹處發育多處崩崖地形。在崩塌範圍內的道路受次崩崖活動影響，常常出現龜裂或陷落的現象。因此可能的致災方式為坡趾受萬里溪側向侵蝕淘刷而降低穩定性，導致坡面發生崩塌，直接影響下方聚落安全，評估可能影響 143 住戶，崩塌活動度為高潛勢。

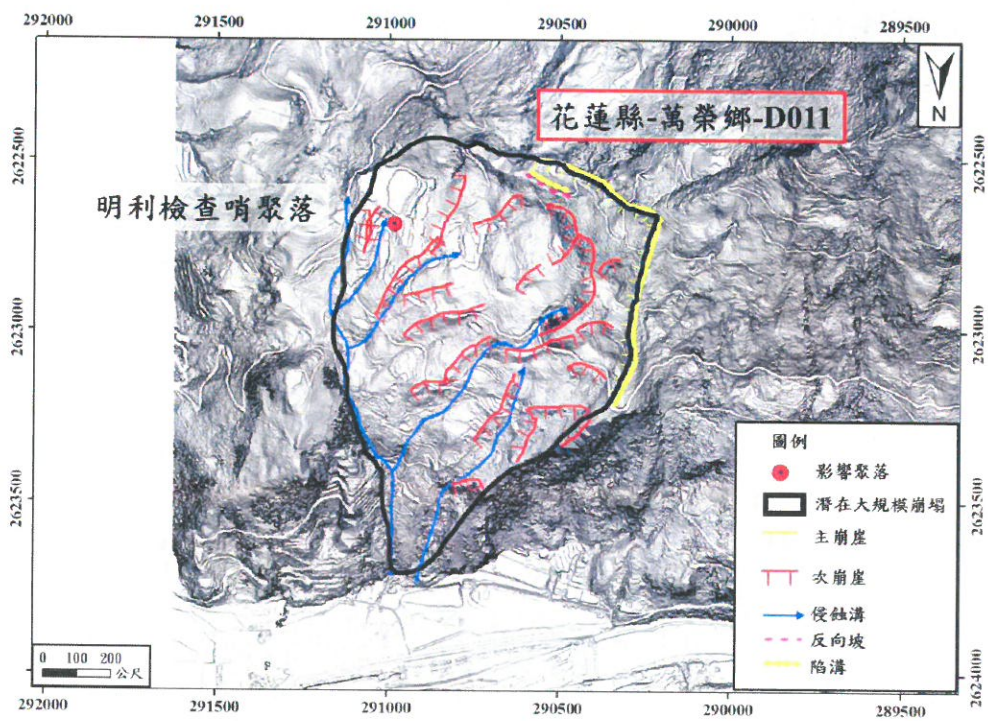
圖 16-4、花蓮縣-萬榮鄉-D011 潛在大規模崩塌地區崩塌地形特徵

經航照判釋(圖 16-3)，花蓮縣-萬榮鄉-D011 坡面未發現明顯的坡地土砂災害。根據日照陰影圖判釋結果(圖 16-4)，除冠部發育主崩崖外，主崩崖下方發育一多重山脊(圖 16-4 反向坡與陷溝位置)。坡腹之坡面亦發育多處圓弧形的次崩崖。

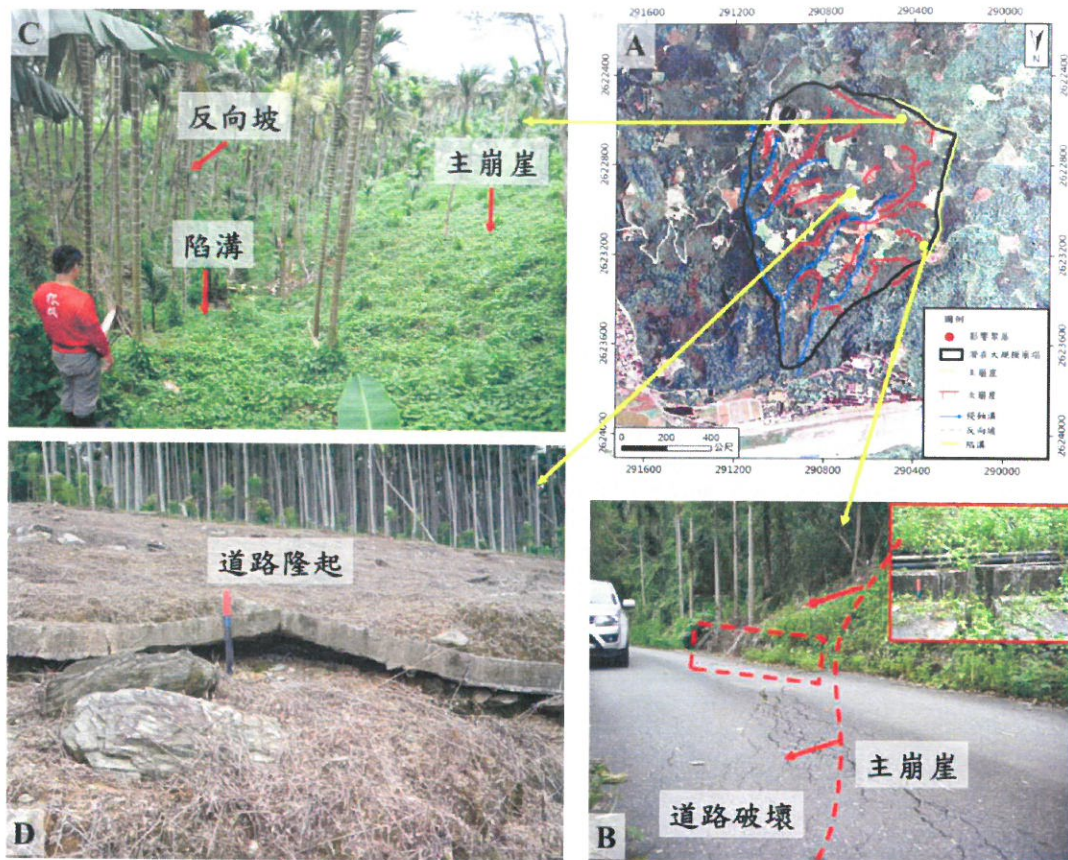
圖 16-5、花蓮縣-萬榮鄉-D011 崩塌地形特徵點之現地查核成果

現地調查結果顯示，主崩崖通過西側邊界路面，因崩崖活動導致路面龜裂或破壞、水溝外推(圖 16-5, B)。坡頂處有一多重山脊地形，陷溝寬度 10 米，長度 160 米，反向坡高差 5 米(圖 16-5, C)。崩塌範圍內有多處次崩崖，在坡腹處因坡面潛變，導致農路擠壓破壞(圖 16-5, D)。

綜合上述判釋和現場調查結果，崩塌地坡頂與坡腹處發育多處崩崖地形，局部崩崖持續活動，導致路面破壞。在崩塌範圍的西側道路與崩塌地邊界重疊處發現有破壞的現象，而坡腹亦有滑移擠壓現象，顯示坡面受到侵蝕溝向源侵蝕作用與潛變作用的影響，而使邊坡的穩定性降低。因此可能的致災方式為坡面受趾部侵蝕溝向源侵蝕作用的影響，導致坡面發生崩塌，直接影響崩塌地內部與坡面下方聚落安全，評估可能影響 59 住戶，崩塌活動度為中潛勢。

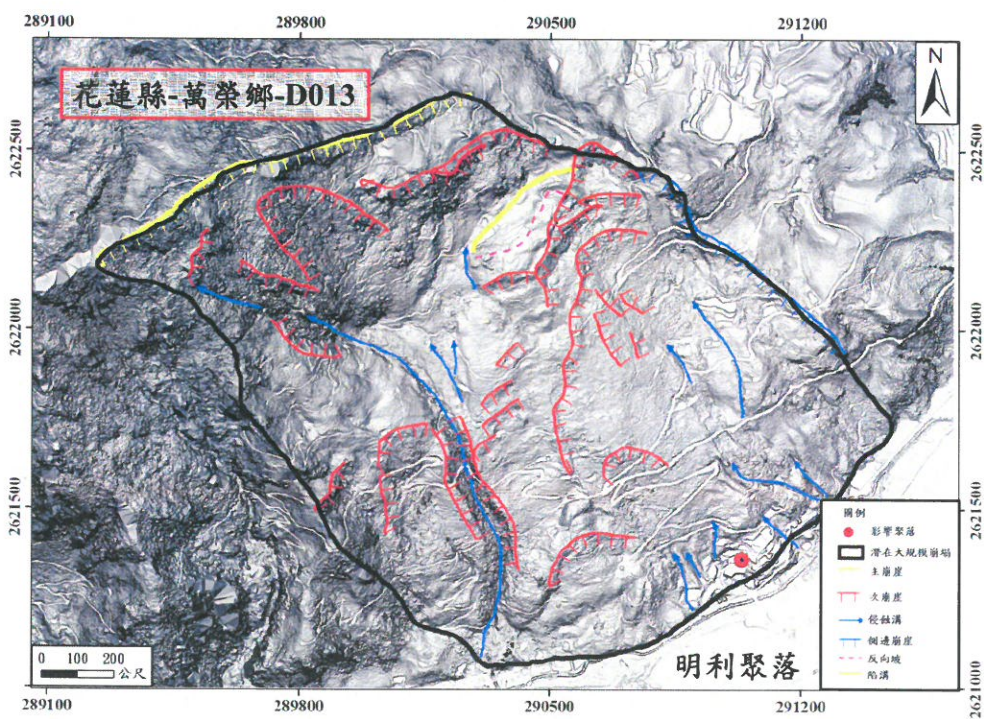
圖 17-4、花蓮縣-萬榮鄉-D013 潛在大規模崩塌地區崩塌地形特徵

經航照判釋(圖 17-3)，花蓮縣-萬榮鄉-D013 坡面未發現明顯的坡地土砂災害。根據日照陰影圖判釋結果(圖 17-4)，除冠部發育主崩崖外，鄰近坡頂之坡面其崖面較陡，崩崖連續性差；在坡腹與坡趾的次崩崖其地形特徵相對較明顯、連續性也較佳，且發育出一處多重山脊地形(圖 17-4 反向坡與陷溝位置)。

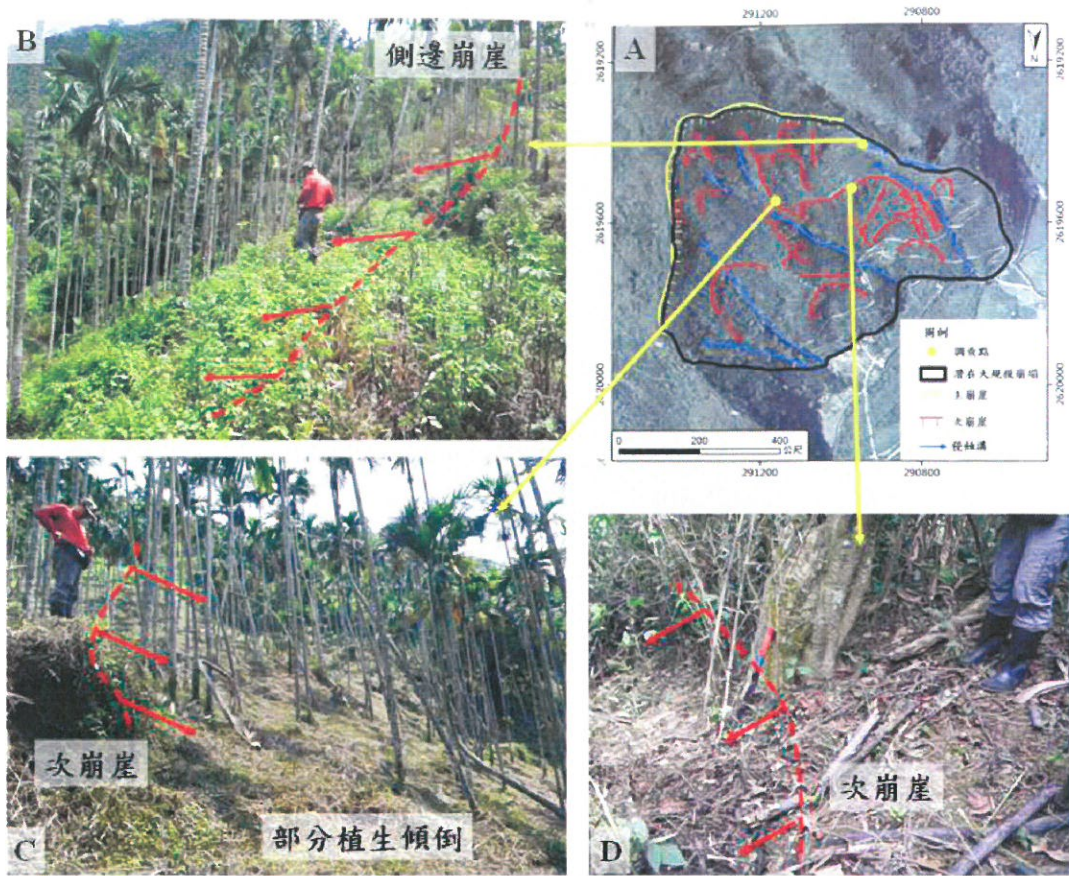
圖 18-5、花蓮縣-光復鄉-D008 崩塌地形特徵點之現地查核成果

現地調查結果顯示，次崩崖地形特徵明顯，崖面陡峭，植生有傾斜的現象(圖 18-5, B)。坡腹範圍內有多處次崩崖，崖面部分植生傾斜，範圍內有多階小崖面(圖 18-5, C)。坡腹處受侵蝕溝向源侵蝕作用的影響，發育兩處長約 550 米(部分示於圖 18-5, D)和 250 米的次崩崖。

綜合上述判釋和現場調查結果，崩塌地坡頂與坡腹處發育多處崩崖地形。在坡腹崖面發現植生傾斜的現象，顯示坡面仍持續潛變。因此可能的致災方式為坡面受侵蝕溝向源侵蝕與坡面重力潛變作用的影響下，導致坡面發生崩塌，可能直接影響下方聚落安全，評估可能影響 5 住戶，崩塌活動度為中潛勢。
