## 內政部 函

主旨：檢送「空調家電安裝與維修空間規劃設計指導原則」及附錄如附件，請加強宣導並納入相關從業人員教育訓練，請查照。

## 空調家電安裝與維修空間規劃設計指導原則

主旨：檢送「從事冷氣安裝作業發生墜落致死職業災害案例」1份，請查照。

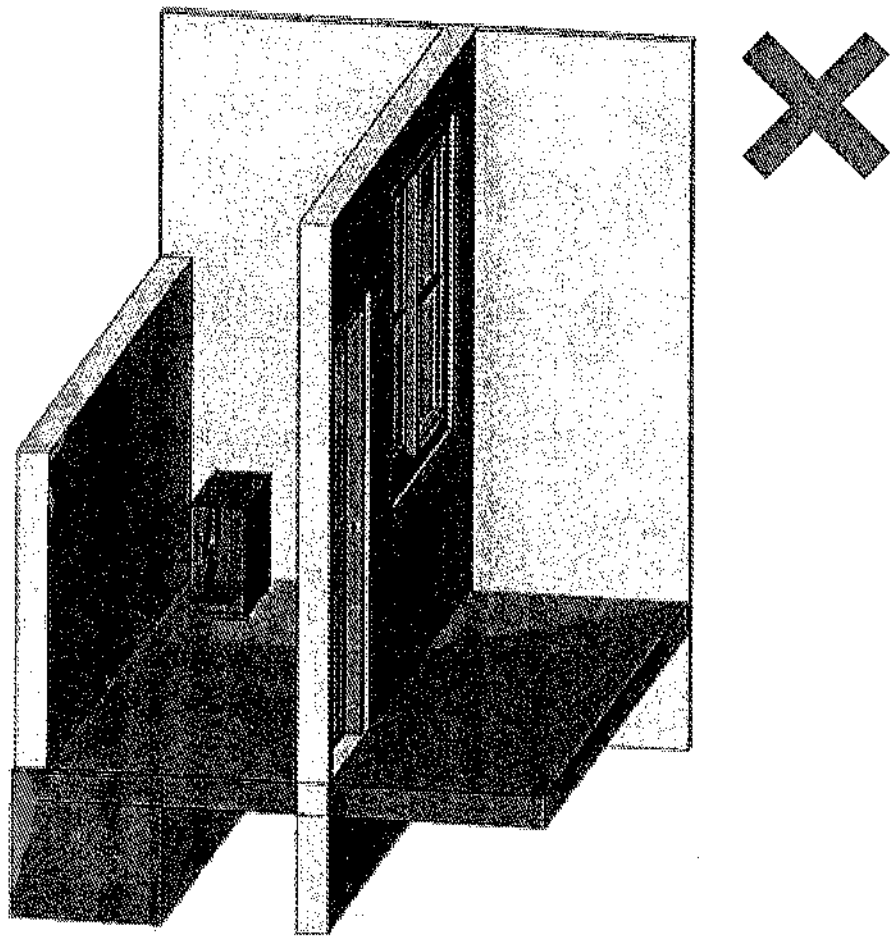
圖 3-1、陽台安裝室外機錯誤範例

本範例室外機安裝於建築物陽台內側地面，雖然陽台設有牆面，可以確保安裝人員之安全性，陽台也有足夠之安裝活動空間，但是該牆面會影響室外機之散熱效果，進而影響空調使用效率及耗電量，導致電費增加與能源浪費之情形。

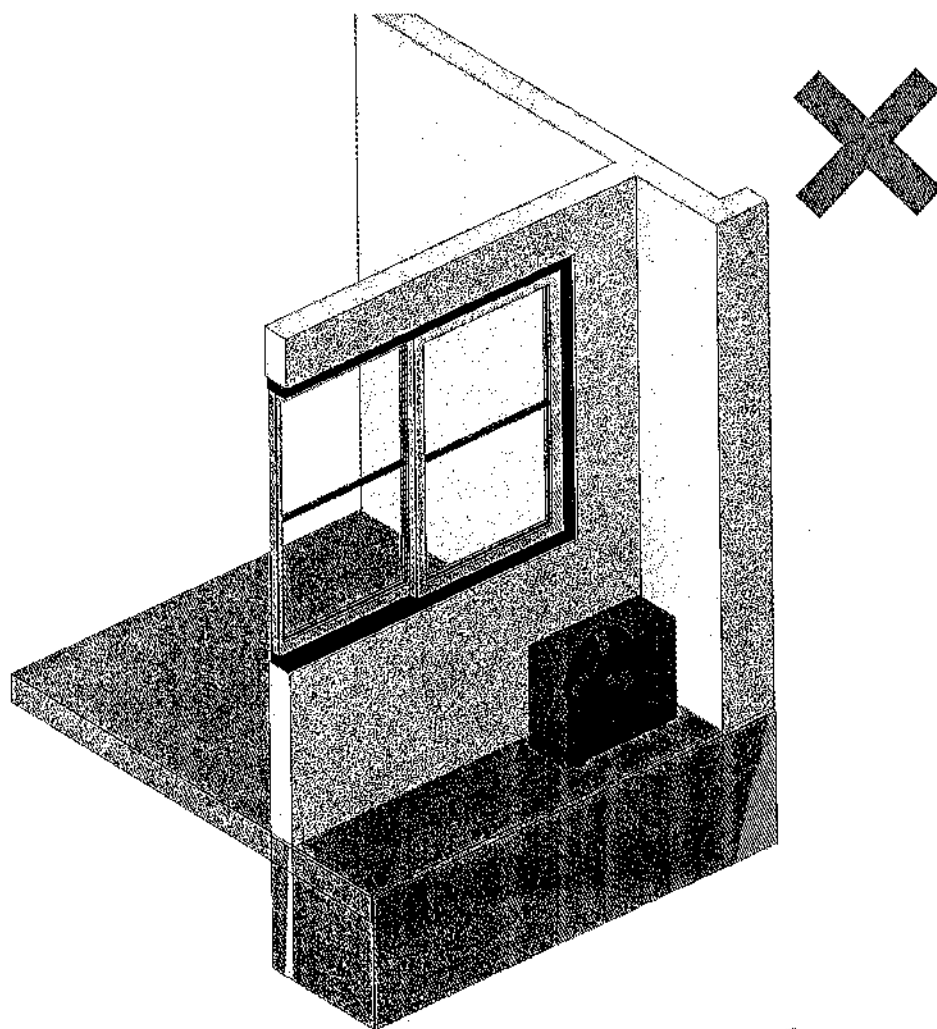
圖 3-2、露樑安裝室外機錯誤範例-1

本範例室外機安裝於露樑，但是未設有欄杆或隔柵等安全設施，無法確保安裝人員之安全性，可能造成安裝人員墜落意外。另室外機緊鄰牆面，亦會導致散熱效果不良。

建議如正確範例所示，在露樑空間設置欄杆或隔柵，並在四周設有可以提供安裝人員吊掛之穩固結構，以確保安裝人員之安全。

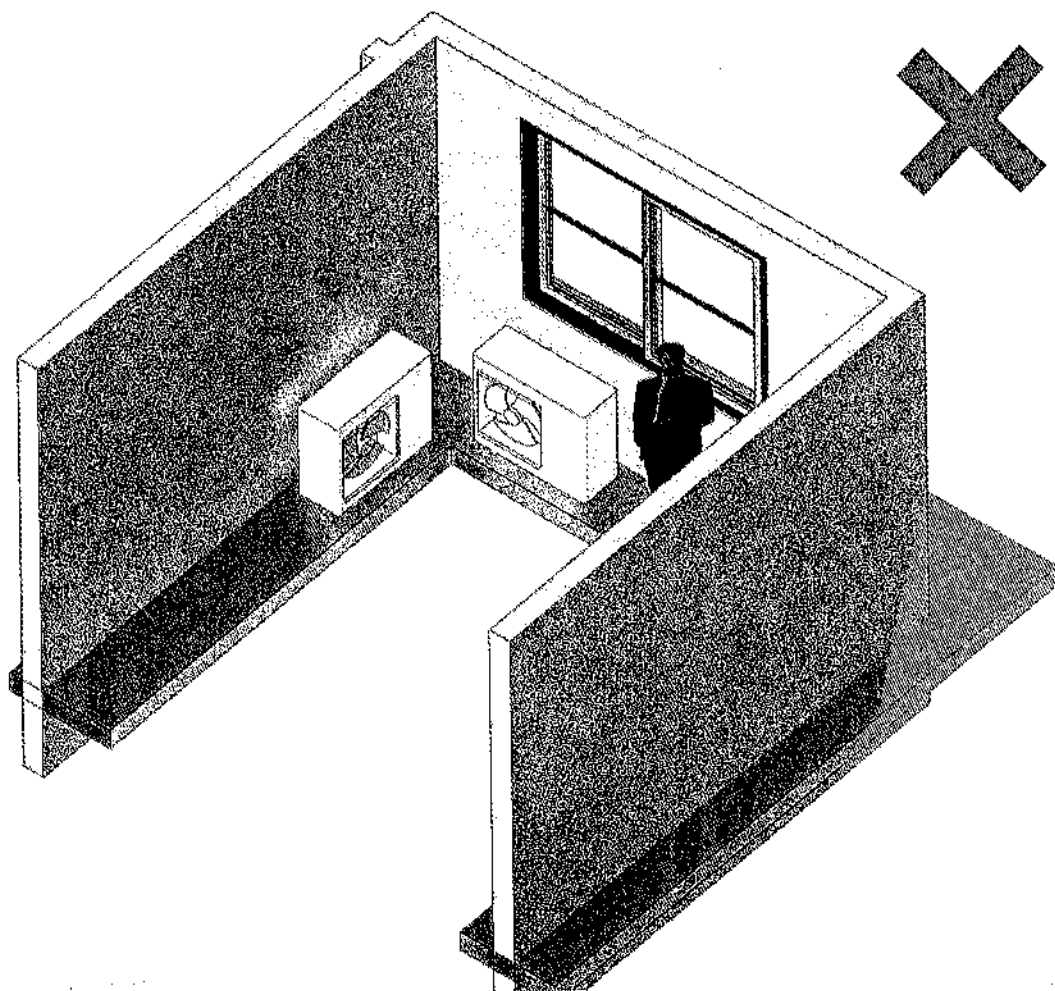
圖 3-5、天井安裝室外機錯誤範例-3

本範例為錯誤範例四之延伸，室外機安裝於建築物之天井露樑，因該建築物需要裝設多台室外機，且只能放置於該天井處，除了範例四說明的問題之外，實務上如有兩台以上室外機需要進行安裝，或於不同時期安裝，後期安裝者因為沒有適宜之搬運動線，或者被已經安裝好的室外機擋住原有搬運動線，致使安裝人員必須涉險爬到室外機上進行搬運，請避免此類危險安裝行為。

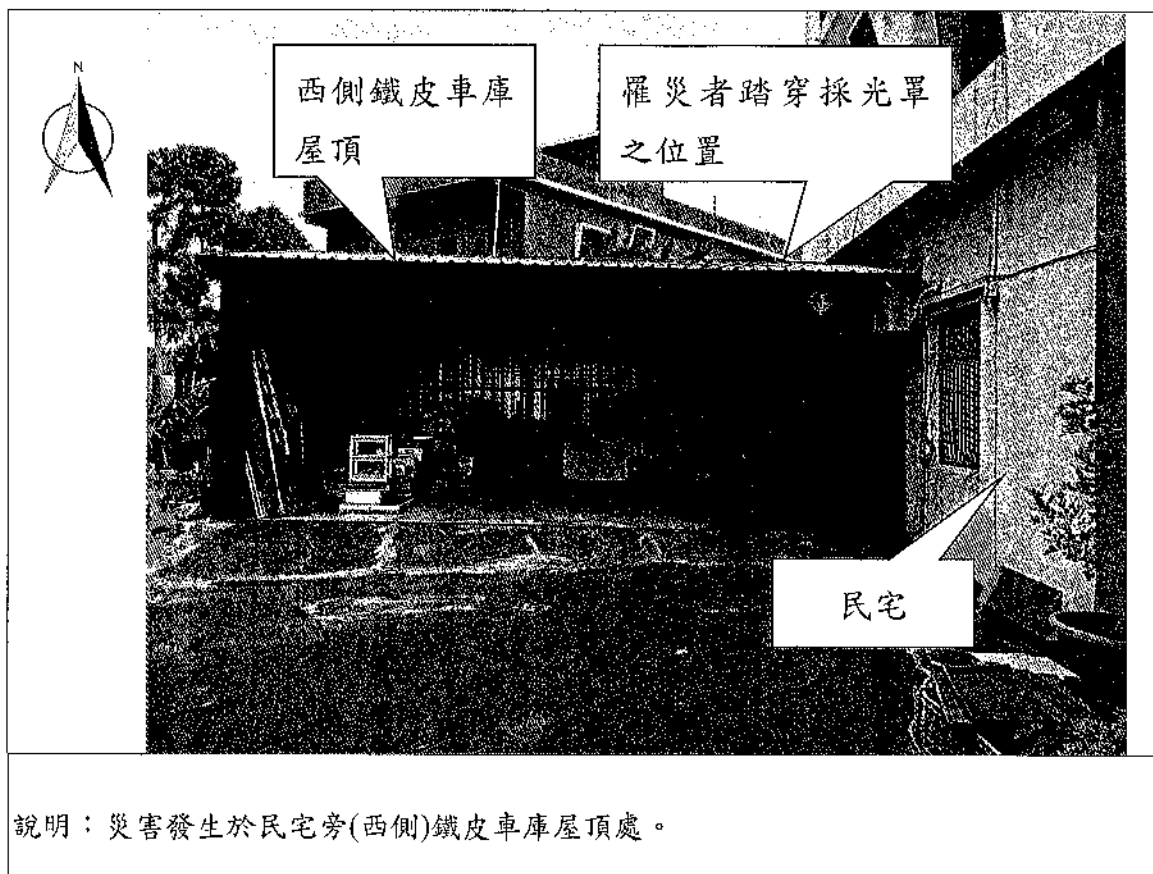
109年5月10日雇主、罹災者及同事等3人至民宅進行冷氣安裝作業，罹災者及同事協助搬運分離式冷氣室外機，因民宅2樓後方臥室窗戶裝有鋁窗，無法開啟，兩人便經民宅旁(西側)鐵皮車庫屋頂，將冷氣室外機搬運至民宅2樓後方(北側)增建鐵皮屋頂，罹災者攜帶電鑽準備再度至民宅2樓後方(北側)增建鐵皮屋頂，將冷氣室外機固定於外牆，當行經民宅旁(西側)鐵皮車庫屋頂時，不慎踏穿採光罩墜落至地面，經送醫院急救，仍傷重不治死亡。

雇主使罹災者於距地面高度約 3.3 公尺以易踏穿材料構築之屋頂從事冷氣安裝作業時，因未規劃安全通道，未於屋架上設置適當強度且寬度在 30 公分以上之踏板，也未於屋架下方可能墜落之範圍，裝設堅固格柵或安全網等防墜設施，亦未指定屋頂作業主管指揮或監督該作業，又未使罹災者確實使用安全帶、安全帽及其他必要之防護具，致使罹災者於作業中不慎踏穿屋頂上塑膠浪板採光罩而墜落至地面，導致傷重死亡。

- 一、工程之施工者，應於施工規劃階段實施風險評估，致力防止工程施工時，發生職業災害。(職業安全衛生法第5條第2項)
- 二、雇主對勞工於以石綿板、鐵皮板、瓦、木板、茅草、塑膠等易踏穿材料構築之屋頂及雨遮，或於以礦纖板、石膏板等易踏穿材料構築之夾層天花板從事作業時，為防止勞工踏穿墜落，應採取下列設施：一、規劃安全通道，於屋架、雨遮或天花板支架上設置適當強度且寬度在30公分以上之踏板。二、於屋架、雨遮或天花板下方可能墜落之範圍，裝設堅固格柵或安全網等防墜設施。三、指定屋頂作業主管指揮或監督該作業。  
(職業安全衛生設施規則第227條第1項暨職業安全衛生法第6條第1項)
- 三、雇主對於在高度2公尺以上之高處作業，勞工有墜落之虞者，應使勞工確實使用安全帶、安全帽及其他必要之防護具。(職業安全衛生設施規則第281條第1項暨職業安全衛生法第6條第1項)

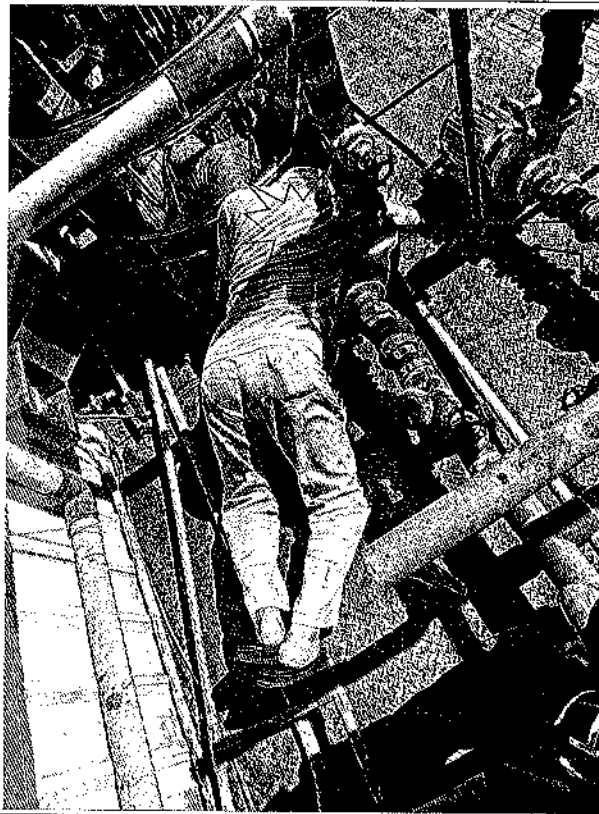
罹災者感電位置  
模擬示意圖

雇主使罹災者於製藥公司6樓冷卻水塔及循環馬達放置區，從事冷氣空調馬達檢修作業時，因循環馬達漏電，未有防止絕緣被破壞之設施，且該馬達外殼未接地，罹災者趴於馬達上時遭電擊，電源由馬達外殼→胸部→心臟→右手→至不銹鋼地板，構成感電迴路，造成休克經送醫死亡。

說明：罹災者感電位置模擬示意圖

- 一、雇主對於使用之電氣設備，應依用戶用電設備裝置規則規定，於非帶電金屬部分施行接地。(職業安全衛生設施規則第 239 之 1 條暨職業安全衛生法第 6 條第 1 項)。
- 二、雇主對勞工於作業中或通行時，有接觸絕緣被覆配線或移動電線或電氣機具、設備之虞者，應有防止絕緣被破壞或老化等致引起感電危害之設施。(職業安全衛生設施規則第 246 條暨職業安全衛生法第 6 條第 1 項)。

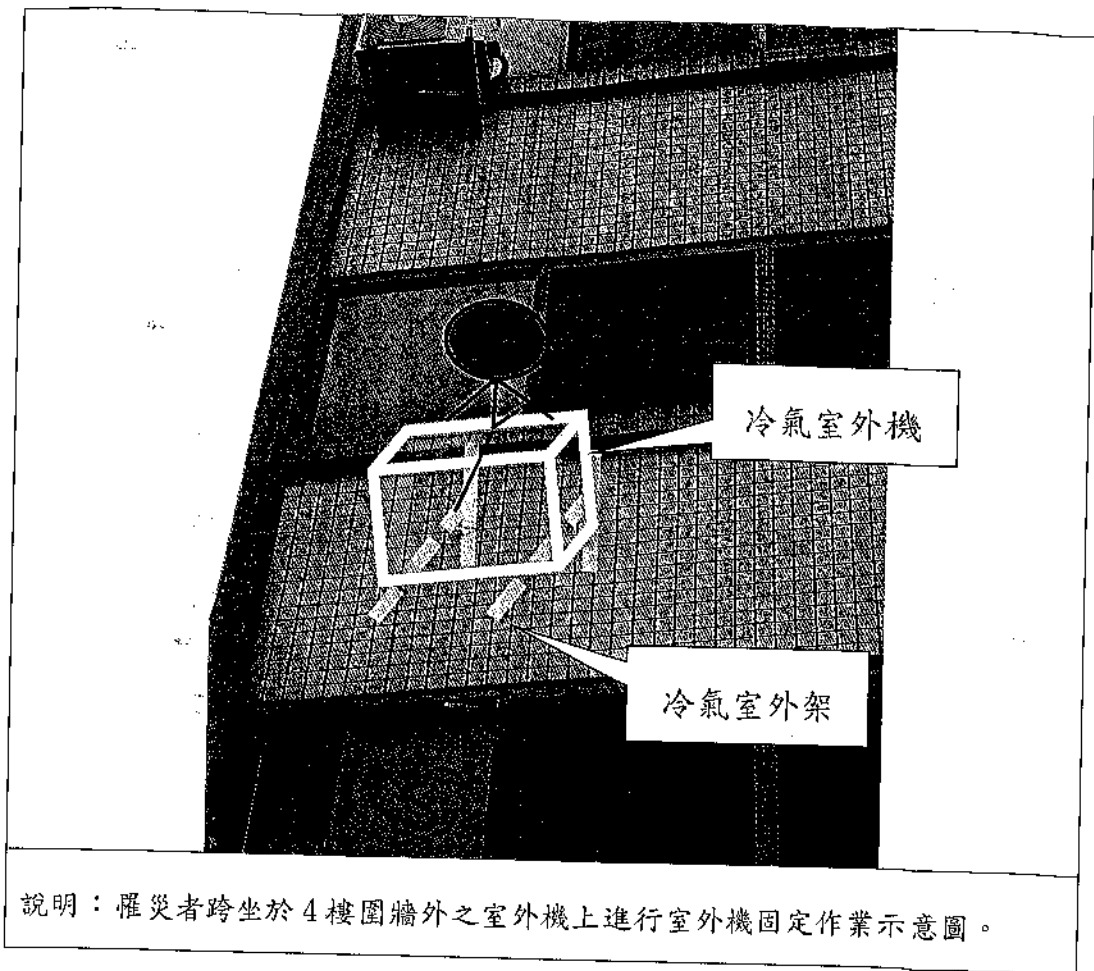
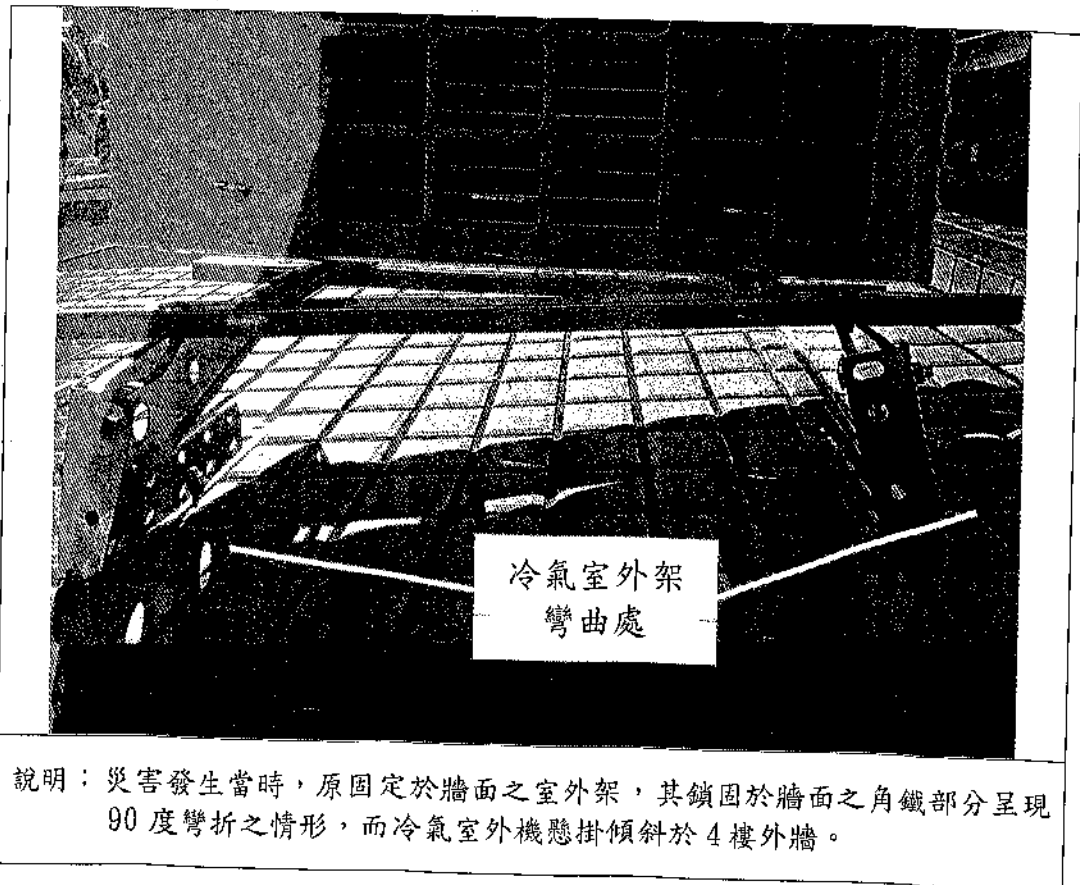
110 年 8 月 20 日罹災者與同事到達民宅 4 樓預備安裝冷氣，安裝位置在靠道路面之房間，先將舊冷氣拆除，再安裝新冷氣室內機，之後安裝室外架和室外機，室外架和室外機安裝位置在陽台外牆，室外架固定外牆作業完成後，兩人將室外機放置在室外架上，同事站在圍牆內鎖室外機固定在室外架靠牆面 2 根螺絲，靠路面 2 根螺絲則由罹災者負責，罹災者跨坐在圍牆外之室外機上預備鎖室外機固定在室外架靠路面 2 根螺絲，罹災者叫同事幫忙拿六角板手，同事回到室內找工具時，突然聽到鐵架折斷的聲音，再來聽到「碰」一聲，同事趕緊跑去陽台察看，發現罹災者躺在 1 樓路面，同事趕緊撥打 119，經救護車送往醫院救治，仍不治身亡。

罹災者在離地高度 11.7 公尺之處所進行冷氣安裝作業，雇主未架設施工架或其他方法設置工作台，且未使罹災者於作業過程中確實使用安全帶、安全帽，造成罹災者墜落地面，致頭部撕裂傷併顱腦損傷出血、胸部挫傷合併創傷性氣血胸，送醫急救後仍不治死亡。

一、雇主對於在高度 2 公尺以上之處所進行作業，勞工有墜落之虞者，應以架設施工架或其他方法設置工作台。雇主依前項規定設置工作台有困難時，應採取張掛安全網或使勞工使用安全帶等防止勞工因墜落而遭致危險之措施。(職業安全衛生設施規則第 225 條暨職業安全衛生法第 6 條第 1 項)

二、雇主對於在高度 2 公尺以上之高處作業，勞工有墜落之虞者，應使勞工確實使用安全帶、安全帽及其他必要之防護具。(職業安全衛生設施規則第 281 條第 1 項暨職業安全衛生法第 6 條第 1 項)

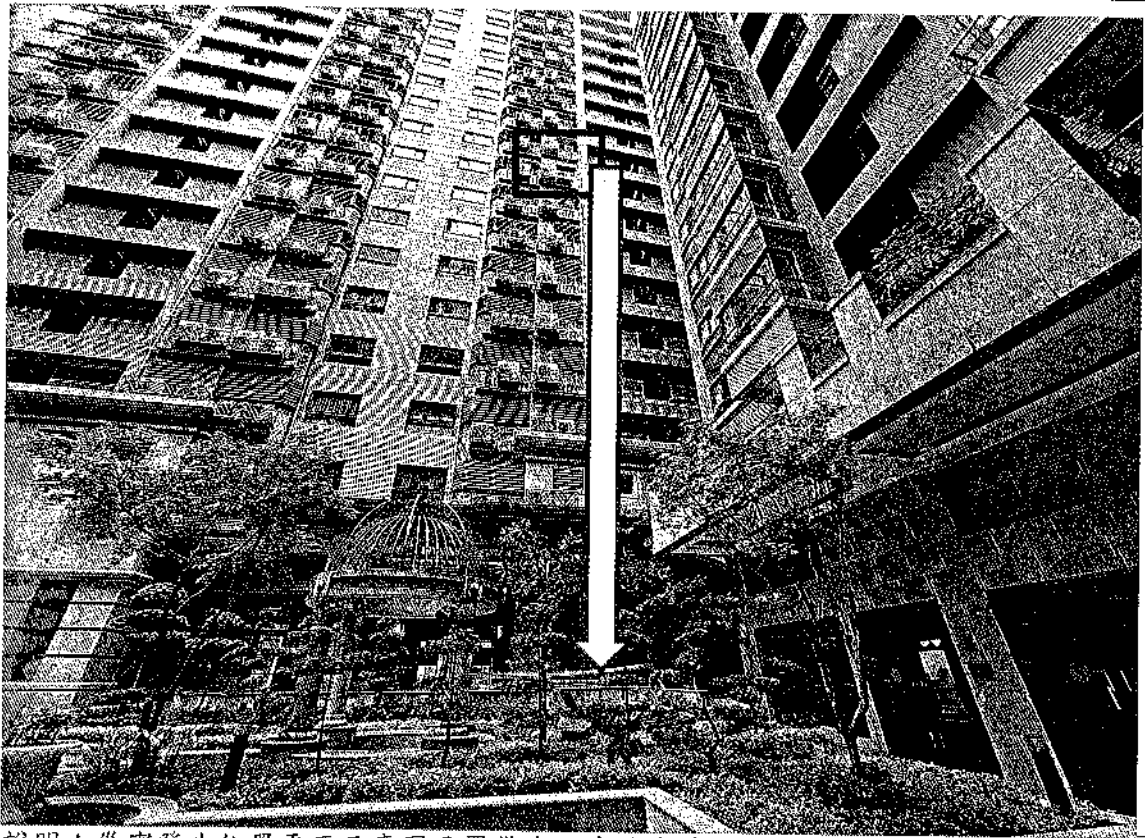
罹災者於民宅進行冷氣空調安裝之窗台鐵格柵復歸作業時，疑作業中重心不穩，且作業時未確實使用安全帶及戴用安全帽，導致罹災者連同民宅後陽台之鐵格柵從高度約 29.1 公尺之開口處墜落至地面，造成罹災者出血性及外傷性休克、頭頸胸部及四肢多處骨折，當日不治死亡。

說明：災害發生位置平面示意圖及罹災者於事發當時之相對位置圖。

雇主對於在高度 2 公尺以上之高處作業，勞工有墜落之虞者，應使勞工確實使用安全帶、安全帽及其他必要之防護具。（職業安全衛生設施規則第 281 條第 1 項暨職業安全衛生法第 6 條第 1 項）

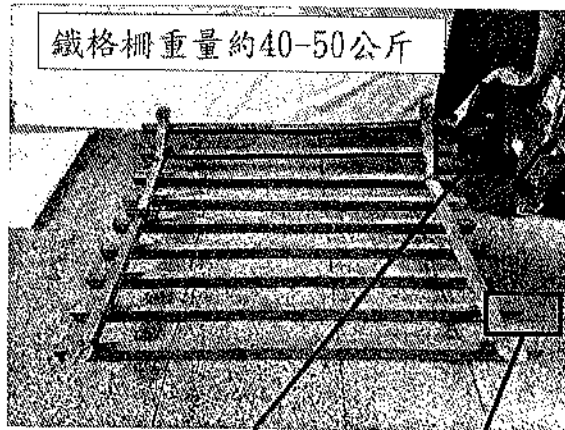
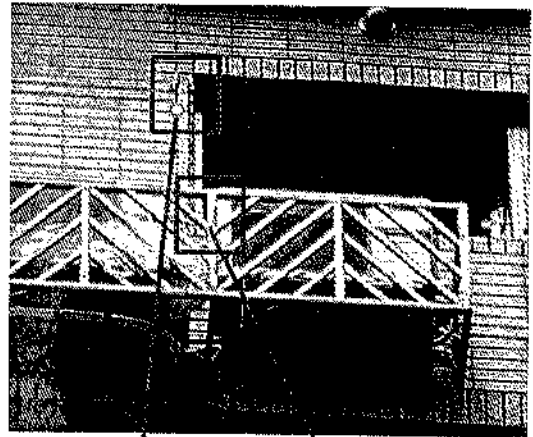
說明：經查一同掉落之鐵格柵，其鉸鏈皆完好無損，研判為勞工進行窗台鐵格柵復歸作業時，疑重心不穩，導致罹災者及鐵格柵一同從開口處墜落至地面。
