桃園市政府環境保護局 函

主旨：為推動我國資源循環零廢棄政策及推廣本市焚化底渣資源化產品再利用，請貴單位於工程建設計畫內多加利用，以達資源永續循環再利用之目標，請查照。

焚化再生粒料之工程應用實績

第 03377 章 控制性低強度回填材料(CLSM)

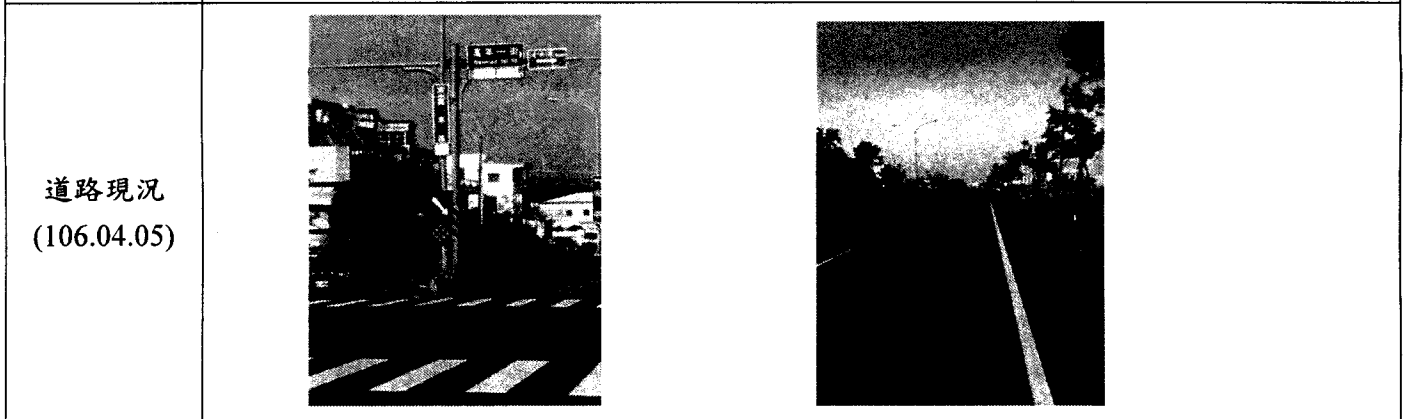
台南市 2-16 號 標準橫斷面圖

| 應用資訊 | 工程用途 | 工程內容 | 摻配比 | 再生粒料使用量 | 供料者 |
|---|---|---|---|---|---|
| | 級配粒料底層 | 路長 1,100 公尺 | 30-40 % | 2,278 m ³ | 映誠 |

路面厚度設計斷面圖

路面厚度設計準則
交通量分類 T1-13
設計依據 依據內政部營建署市區道路及附屬工程設計規範

| 地區 | 計畫路段 | 主辦機關 | 工程內容 | | | | 環境檢測結果 |
|---|--|---|---|---|---|---|---|
| 臺南市 | 2-16 號道路拓寬工程 →0K+400~0K+958(北側車道) →0K+958~1K+500(雙側車道) | 內政部營建署 南區工程處 | 級配粒料底層 | 1,100 m | 2,278 m ³ | 30~40% | 低於法規標準 |

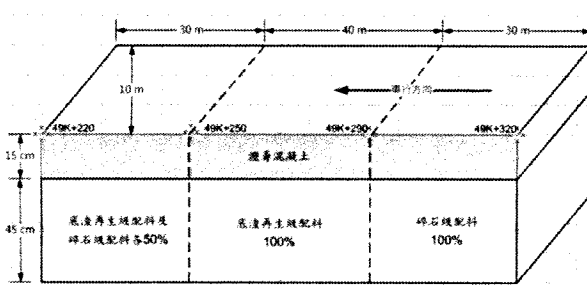
| 工程名稱：觀音鄉台 61 線路面改善工程(北上) | | 路段 | | | | | | | | | | |
|---|--|---|---|---|---|---|---|---|---|---|---|---|
| 道路現況 (101.05.04) | | | | | | | | | | | | |

| 工程名稱：觀音鄉台 61 線路面改善工程(北上) | | 路段 | | | | | | | | | | |
|---|--|---|---|---|---|---|---|---|---|---|---|---|
| 總結 | | 完工後一年, 撓度大致相同無變化 | | | | | | | | | | |

| 地區 | 計畫路段 | 主辦機關 | 工程內容 | | | | 環境檢測結果 |
|---|--|---|---|---|---|---|---|
| 桃園市 | 觀音鄉台 61 線路面改善工程(北上) →49K+220~49K+250 (50%產品+50%級配 MRC) →49K+250~49K+290 (100%底渣 MRC) →49K+290~49K+320 (100%級配 MRC) | 交通部公路總局 第一養護工程處 | MRC | 120 m | 236 m ³ | 0% 50% 100% | 低於法規標準 |

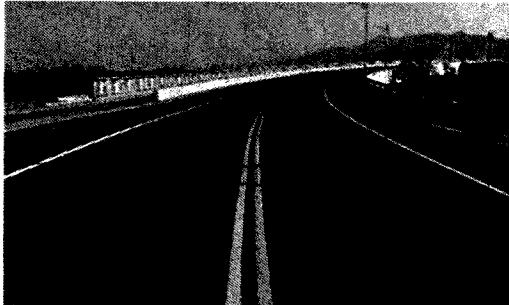
| 道路現況 (106.04.05) | | | | | | | | | | | | | | | | | | | | | | | | |

| 備註 | | 車流量小，路面狀況平整良好，惟道路表面使用氧化矽，鏽斑明顯。 | | | | | | | | | | | | | | | | | | | | | | |

| 地區 | 計畫路段 | 主辦機關 | 工程內容 | | | | 環境檢測結果 |
|---|--|---|---|---|---|---|---|
| | 車城鄉沿海道路工程 →0K+000~0K+425 →0K+635~1K+385 →1K+700~2K+038 | 內政部營建署 南區工程處 | 級配粒料底層 | 1,513 m | 10,067 m ³ | 30% | 低於法規標準 |
