主旨：函轉有關本府勞動檢查處檢送「荷蘭近期重大職災的省思」  
(電子報)一案，請參考納入相關營造防災宣導教材，請查  
照。

## 荷蘭近期重大職災的省思

#### 1. 2023 年 4 月 4 日火車撞擊挖土機導致翻覆出軌

## 2. 2024 年 2 月 21 日橋梁倒塌

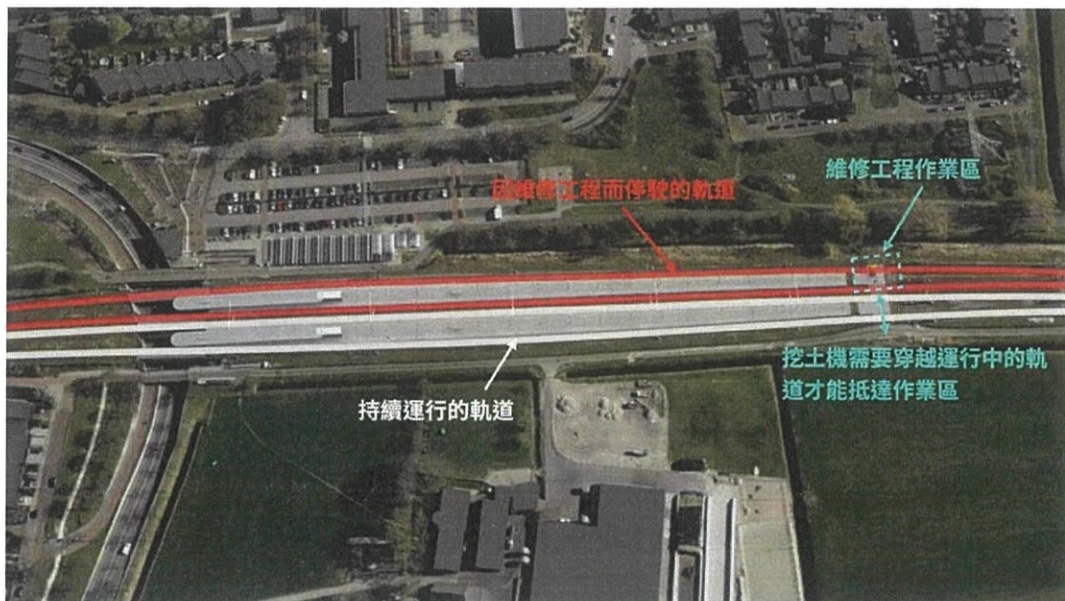
圖 4. 福爾斯霍滕鎮車站維修工程的情況

福爾斯霍滕鎮車站附近共有四條軌道，其中兩條軌道因為維修工程而停止運行，但仍有兩條仍在運行的軌道。由於道路在運行中的軌道這一側，所以挖土機需要穿越運行中的軌道才能抵達作業區，如圖 4 所示。

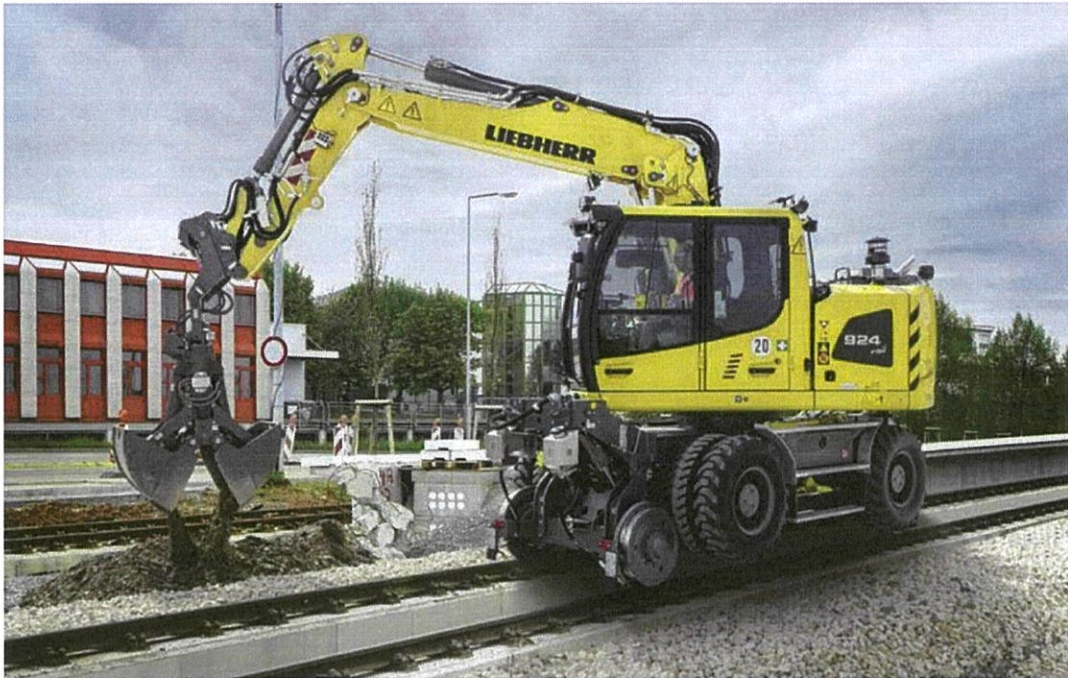
圖 5. 與事故同款的鐵路挖土機

根據事故調查報告，發生事故的挖土機全稱為「鐵路挖土機（Railroad excavator）」，具有鏟挖功能，如圖 5 所示。對應國內應為車輛系營建機械。

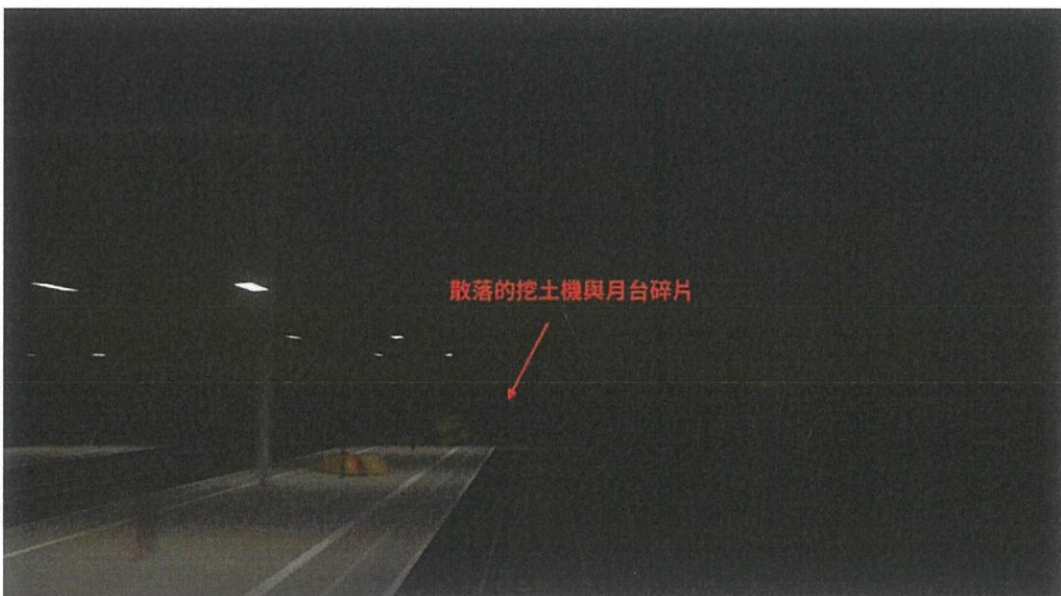
圖 8. 行駛中客運列車撞擊散落物的模擬畫面

撞擊後的挖土機與部分月台碎片散落在鄰近的鐵軌上。幾分鐘後，從烏特勒支（Utrecht）經過史基浦機場（Schiphol Airport）到鹿特丹（Rotterdam）的夜間列車從相反方向駛來，撞上了這些碎片，脫軌並斷成兩截，一部分列車掉進田地，如圖 8 所示。

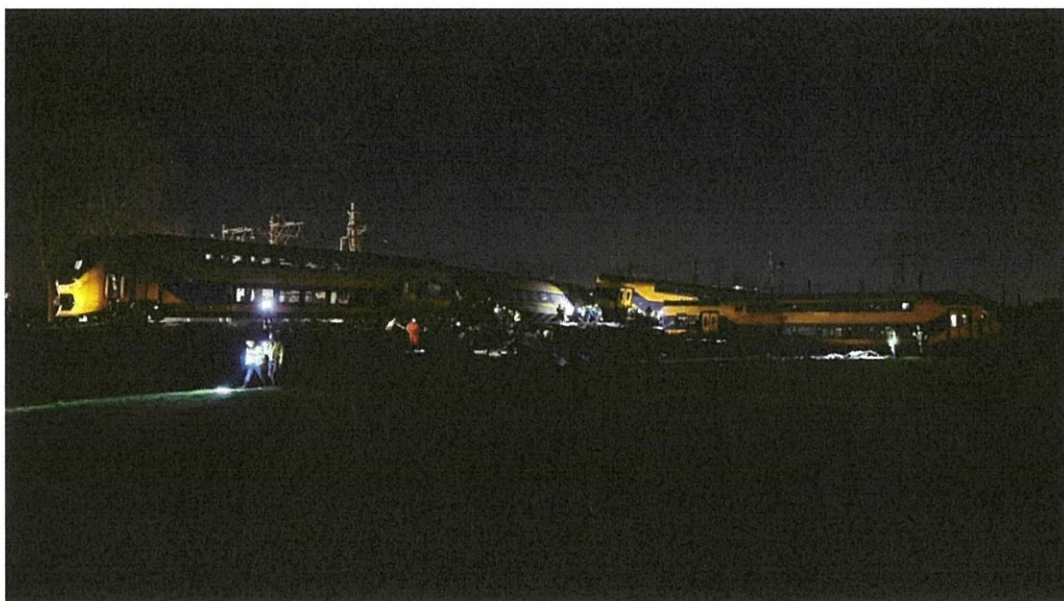
圖 9. 客運列車翻覆出軌的畫面

客運列車的翻覆出軌導致 30 人受傷，其中 19 人住院，畫面如圖 9 所示。

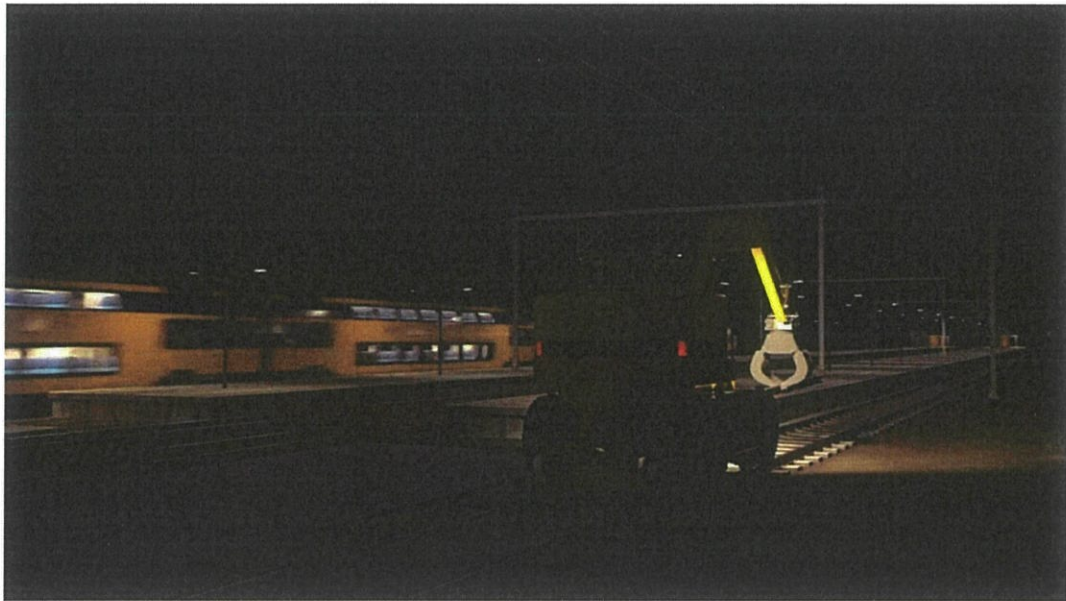
圖 10. 列車仍在工作地點旁行駛

首先是在維修工程期間，軌道並未完全封閉，仍有列車經過工作地點，如圖 10 所示。事故調查報告指出基礎設施與水資源管理部（Ministry of Infrastructure and Water Management）、鐵路基礎設施管理公司（ProRail）與承包廠商（Royal BAM Group）對軌道維修工程的風險分析不夠詳盡。

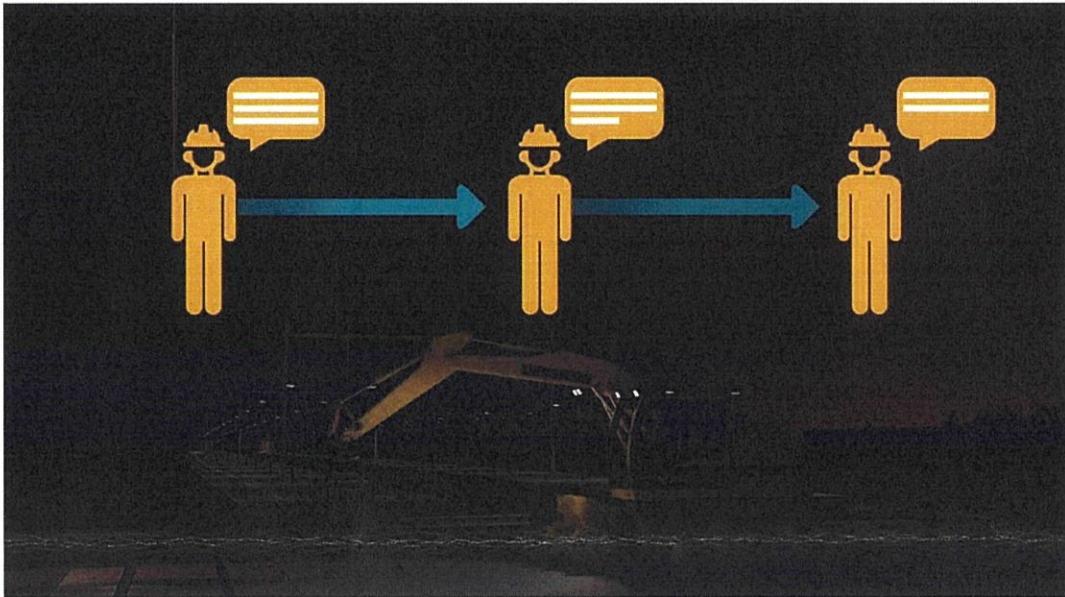
圖 12. 軌道是否運行等關鍵資訊是藉由多次口頭來傳遞

最後是現場溝通與指導的問題，上述的軌道是否使用以及列車是否經過的關鍵資訊是由多次口頭傳遞進行。而從調查報告中可知，由於維修工程都在夜間實施，因為疲勞導致工作場所負責人與當地安全負責人間的溝通出現問題（兩位負責人的工作時間超過法定允許時間），如圖 12 所示

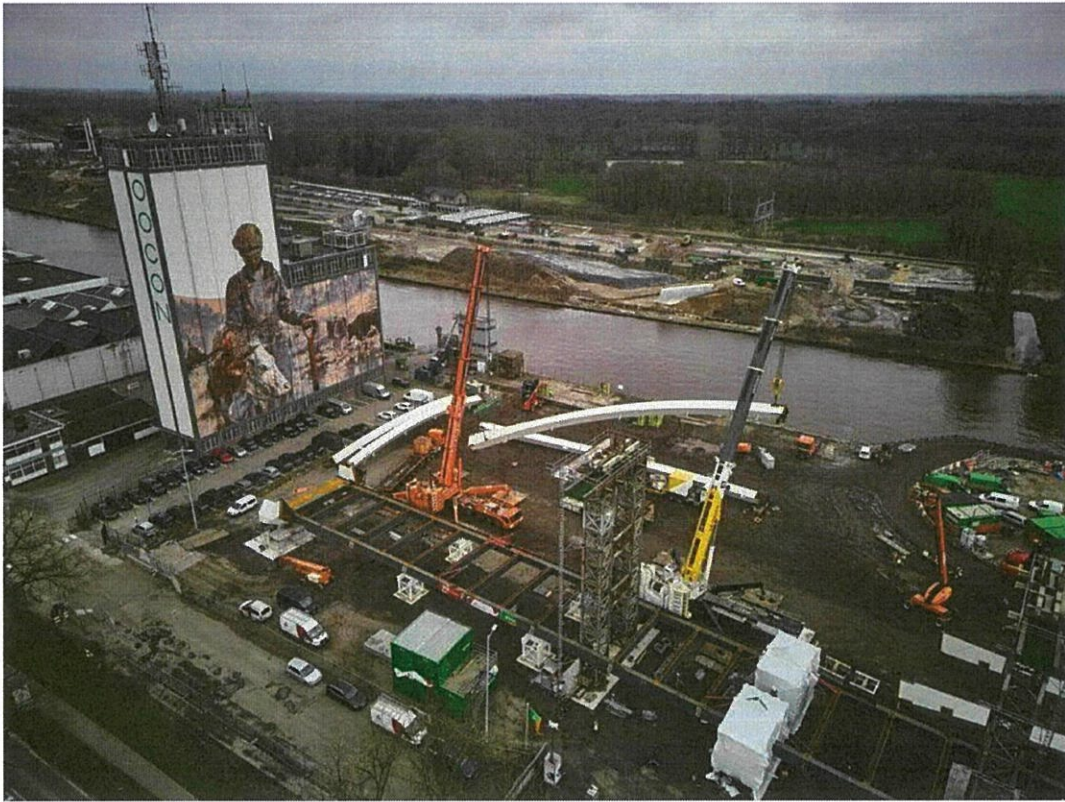
圖 17. 洛赫姆鎮橋梁吊裝倒塌事故

2024 年 2 月 21 日在荷蘭洛赫姆鎮 (Lochem) 的特溫特運河橋梁施工過程中發生了倒塌事故，造成 2 人死亡，另有 2 人受傷。事故發生當時，工人正在吊裝一個大型金屬拱架，拱架在吊裝過程中發生擺動，最終導致倒塌，造成 1 名波蘭人和 1 名比利時人死亡。該工程的承包單位為 Royal BAM Group<sup>1</sup>。

荷蘭勞動局 (Netherlands Labour Authority) 已經啟動這起事故的刑事調查，同時荷蘭安全委員會也開始初步調查，以確定是否需要進行詳細調查，並從中學習安全教訓。此外，荷蘭也對目睹事故的工作者提供心理輔導，這也是改進措施的一環，強調在重大職災事故後進行心理干預的重要性。
