非莫拉克颱風受災地區  
(新北市、桃園市、新竹縣、花蓮縣、宜蘭縣)  
潛在大規模崩塌地區  
分析報告

(104年度國土保育之地質敏感地區調查分析計畫成果)

經濟部中央地質調查所  
中華民國 105 年 7 月 15 日

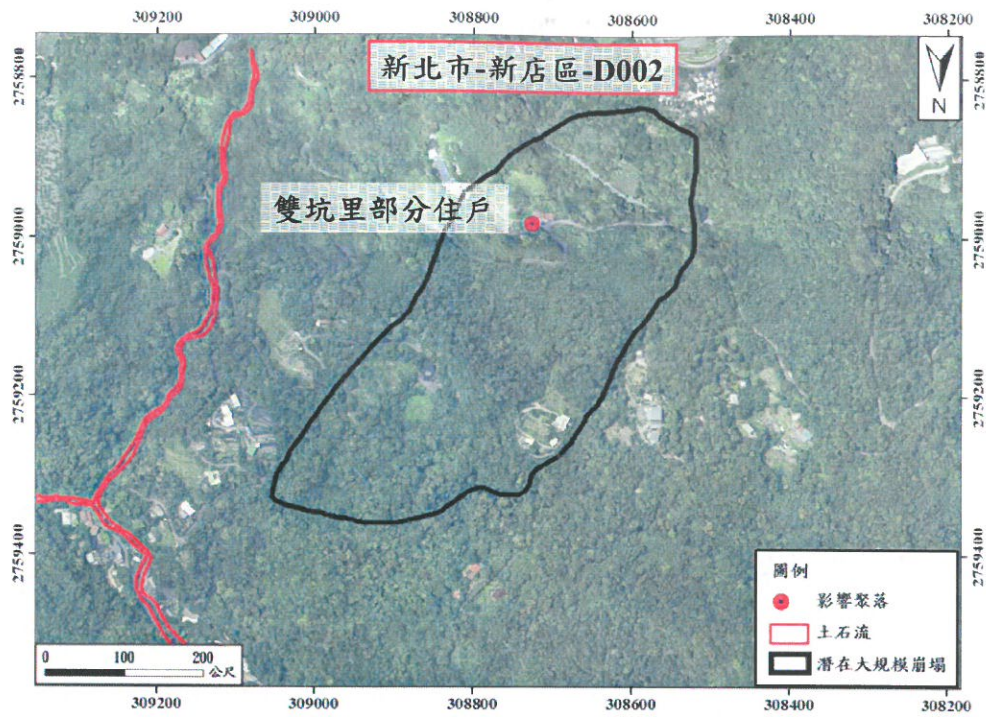
圖 1-3、新北市新店區雙坑里地區潛在災害相關位置圖  
(蘇迪勒風災災前航照影像)

經航照判釋(圖 1-3)，坡面未發現明顯的坡地土砂災害。根據日照陰影圖判釋結果(圖 1-4)，除冠部發育主崩崖外，坡頂與坡腹之坡面亦發育多處弧形的次崩崖，但次崩崖特徵不明顯。

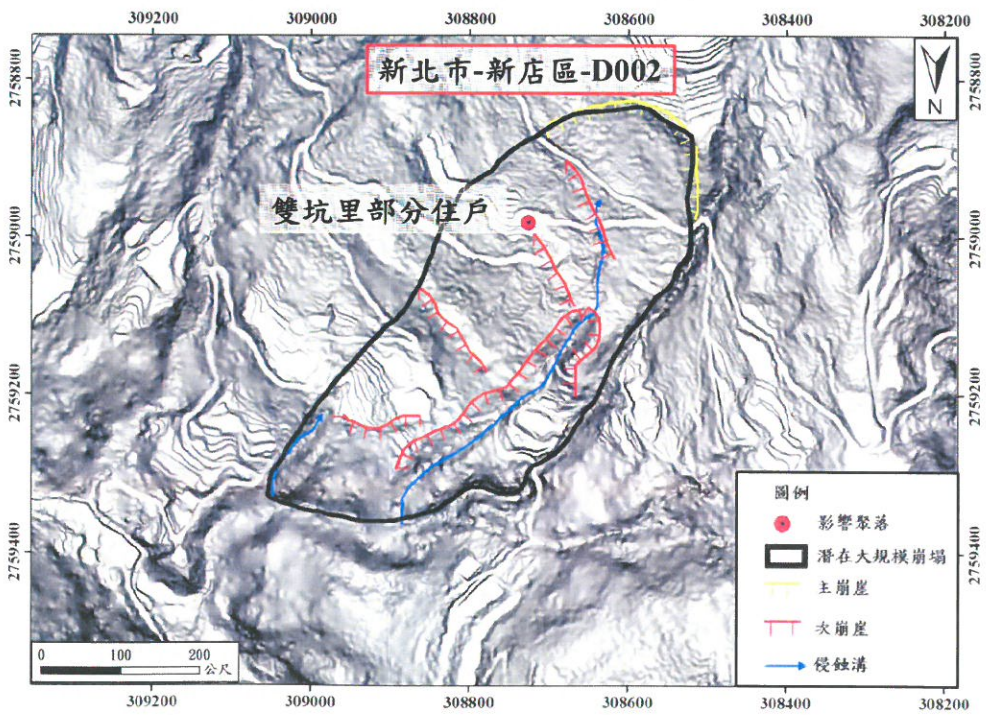
圖 1-4、新北市-新店區-D002 潛在大規模崩塌地區崩塌地形特徵  
(蘇迪勒風災災前日照陰影圖)

綜合上述判釋和現場調查結果，主崩崖地形特徵明顯，崩塌底部有一侵蝕溝，並向崩塌西側發育，進而影響西側主崩崖，導致西側邊界道路因主崩崖活動而產生道路破壞，研判主崩崖活動性較高。東側坡面民宅因 921 地震導致地板、牆壁龜裂，顯示民宅鄰近坡面受 921 地震影響有產生裂縫的可能，進而降低坡面穩定度。因此可能的致災方式為坡面趾部受西側侵蝕溝影響與地震效應，導致坡面發生崩塌，直接影響潛在崩塌範圍內聚落安全，評估可能影響 8 住戶，崩塌活動度為中潛勢。

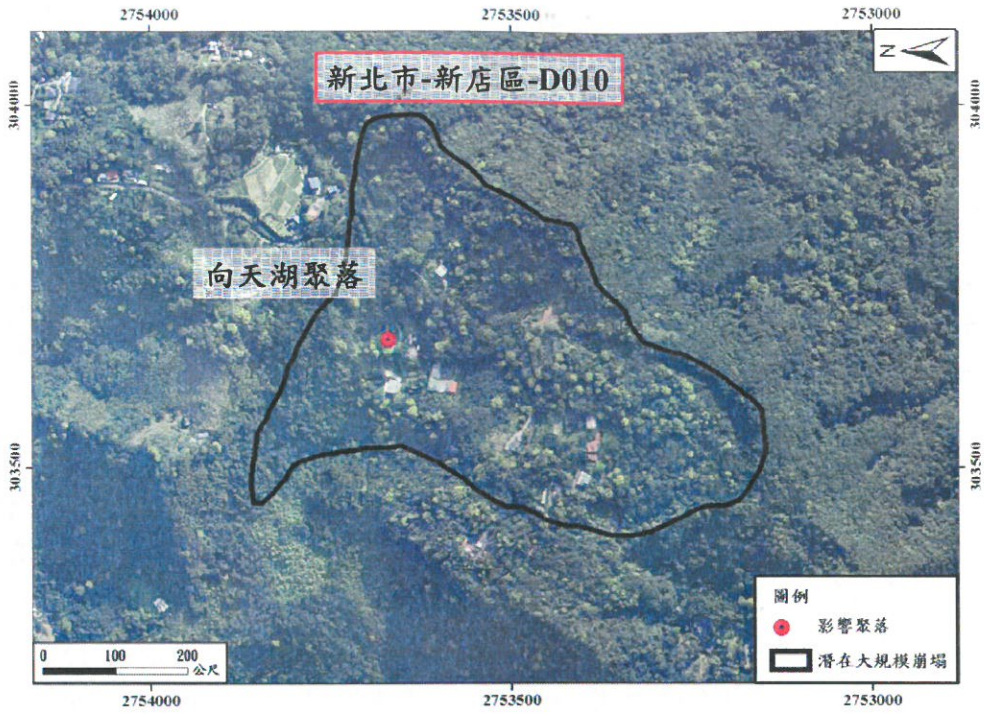
圖 2-3、新北市新店區向天湖聚落潛在災害相關位置圖  
(蘇迪勒風災災前航照影像)

利用蘇迪勒風災前航照判釋(圖 2-3)，坡面未發現明顯的坡地土砂災害。根據日照陰影圖判釋結果(圖 2-4)，除冠部發育主崩崖外，坡腹與坡趾之坡面亦發育多處弧形的次崩崖，尤其是坡趾處的崩崖受侵蝕溝影響，次崩崖地形特徵較為明顯。

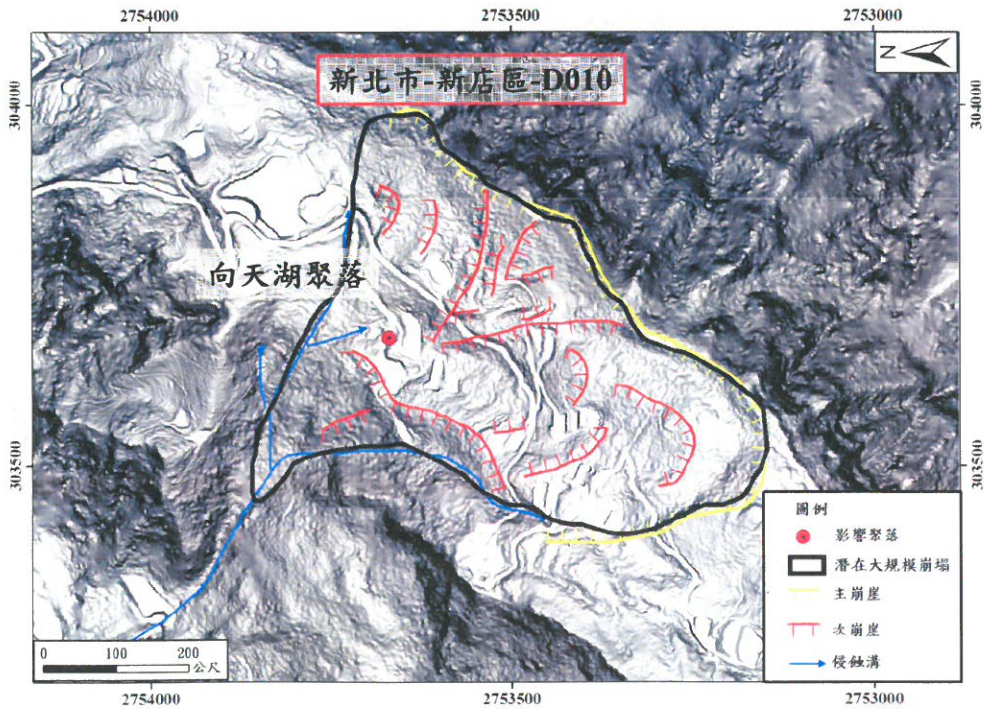
圖 2-4、新北市-新店區-D010 潛在大規模崩塌地區崩塌地形特徵  
(蘇迪勒風災災前日照陰影圖)

綜合上述判釋和現場調查結果，崩塌地坡腹與坡趾有多處次崩崖，但多為舊崩崖，路面多數沒有明顯破壞跡象，顯示目前坡腹較為穩定。崩塌趾部有一侵蝕溝，而坡趾處有一處陡峭崖面，顯示崩塌區受侵蝕溝向源侵蝕作用切割坡趾的影響而使穩定性降低，導致坡面發生崩塌直接影響聚落安全，評估可能影響 16 住戶，崩塌活動度為低潛勢。

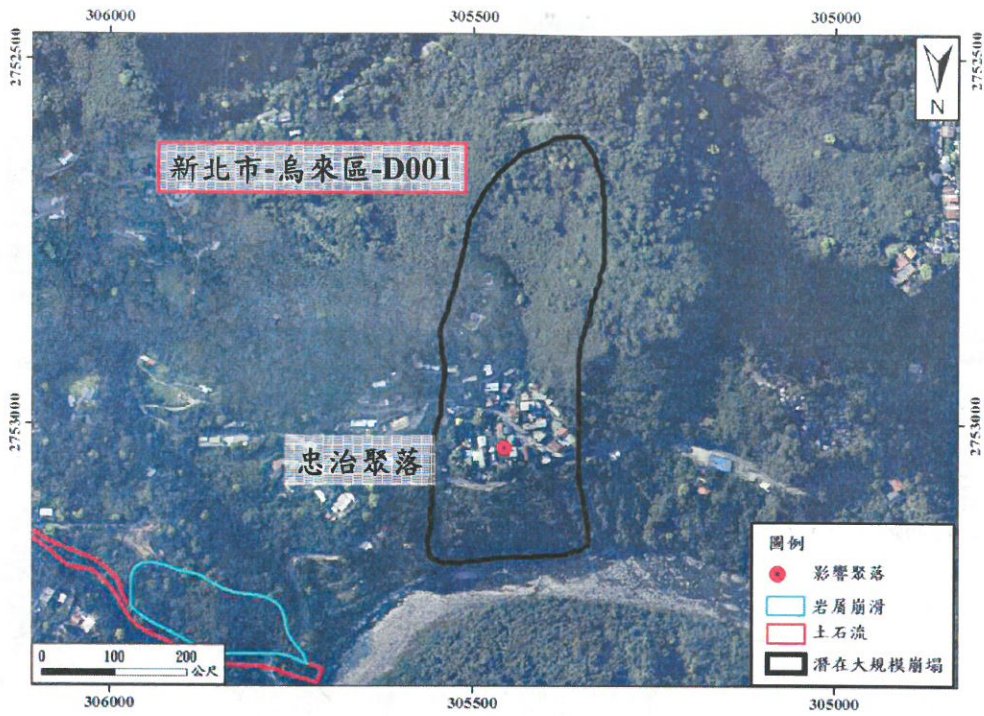
圖 3-3、新北市烏來區忠治聚落潛在災害相關位置圖  
(蘇迪勒風災災前航照影像)

利用蘇迪勒風災前航照判釋(圖 3-3)，坡面未發現明顯的坡地土砂災害。根據日照陰影圖判釋結果(圖 3-4)，除冠部發育主崩崖外，鄰近坡腹侵蝕溝的次崩崖特徵較明顯，顯示坡面崩塌發育受此侵蝕溝影響。

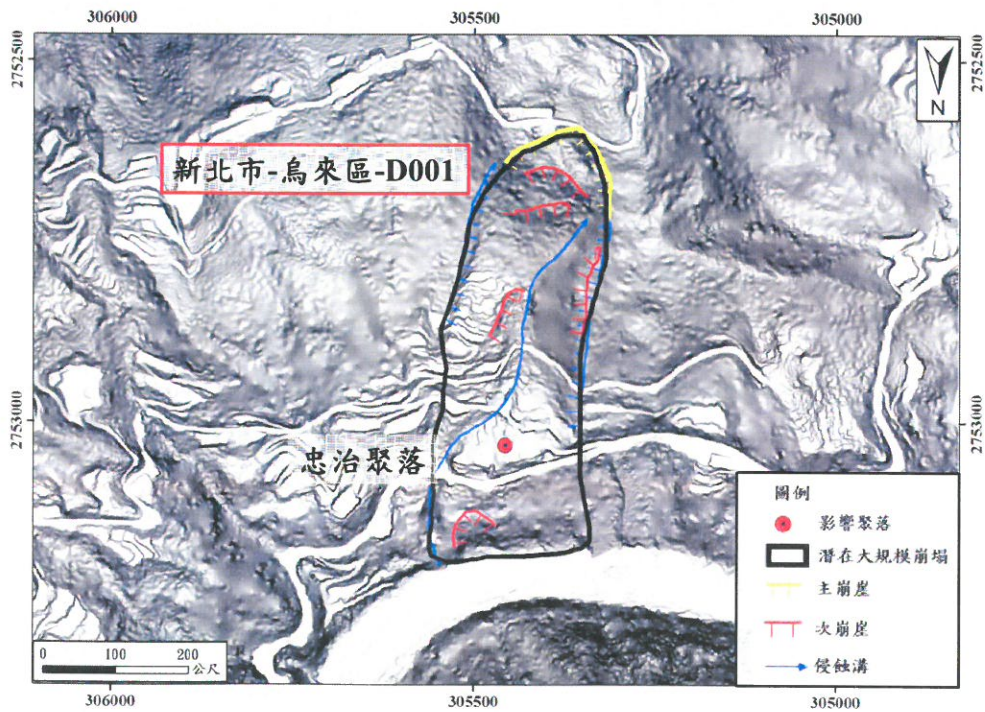
圖 3-4、新北市-烏來區-D001 潛在大規模崩塌地區崩塌地形特徵  
(蘇迪勒風災災前日照陰影圖)

綜合上述判釋和現場調查結果，崩塌地坡頂與坡腹處發育 4 處次崩崖，分布於坡腹侵蝕溝兩側，崖面地形陡峭，植生以竹林為主，顯示坡頂與坡腹處受侵蝕溝向源侵蝕和側蝕作用的影響，使崖面的活動性較高。坡趾附近建物無明顯破壞。因此可能的致災方式為坡面受侵蝕溝侵蝕作用影響，導致坡頂與坡腹處的滑動體直接崩塌影響聚落安全，評估可能影響 66 住戶，崩塌活動度為中潛勢。

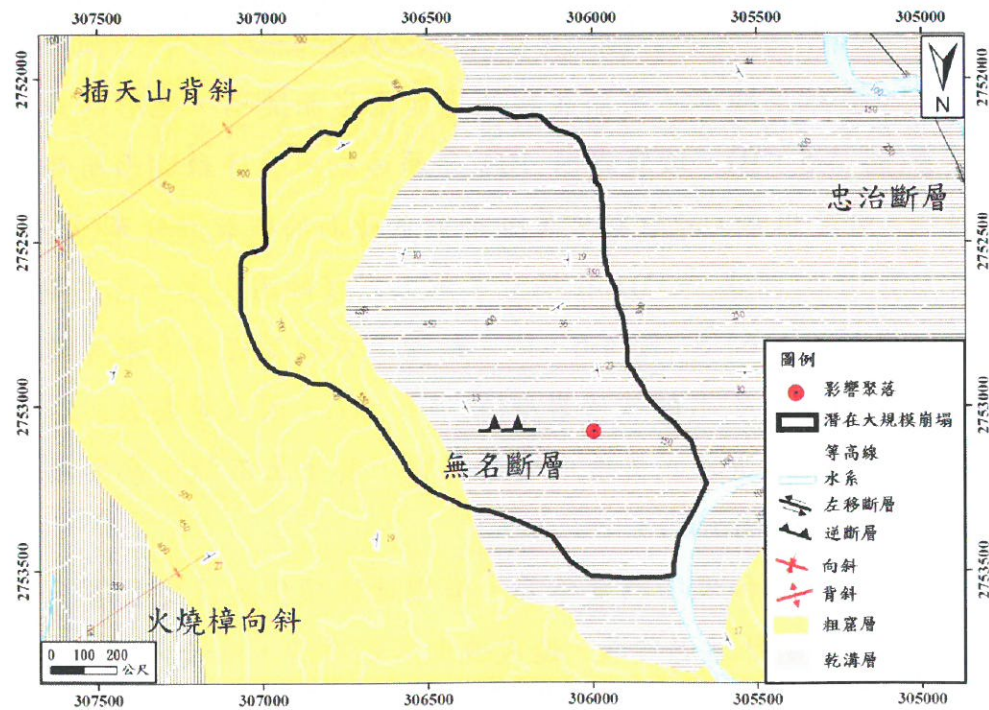
圖 4-2、新北市烏來區桶壁社聚落鄰近區域地質圖  
(修改自中央地質調查所流域地質圖)

新北市烏來區桶壁社聚落位於烏來(一)圖幅(圖號：97224042)，海拔高度 238 米，交通可由省道台 9 甲轉忠治村抵達(圖 4-1)。周圍的山坡地除林地外，部分開發為道路、居住地與農墾地。影響聚落之潛在大規模崩塌編號新北市-烏來區-D002，面積 127.1 公頃，平均坡度 31 度，高差 805 米。地層為乾溝層，岩性為硬頁岩偶夾泥質粉砂岩。插天山背斜位於崩塌地東南側 180 米處，其走向為東北—西南向。因 104 年度蘇迪勒颱風造成此潛在大規模崩塌之崩滑，在坡腹處出露一小規模、具滑移分量的高角度逆斷層(圖 4-2 之無名斷層)。

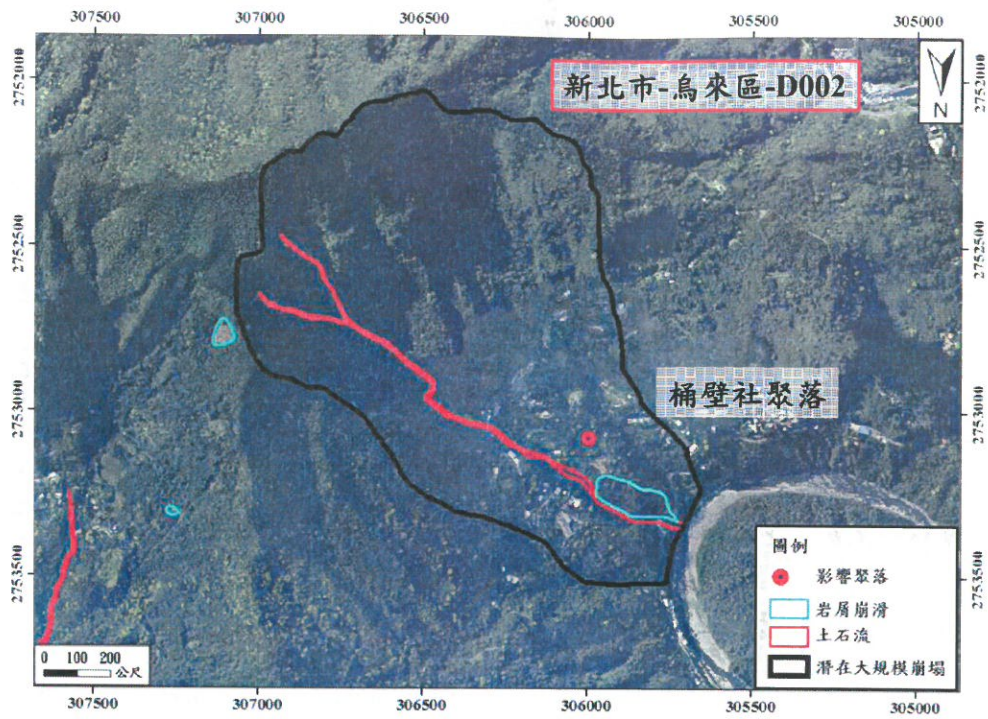
圖 4-3、新北市烏來區桶壁社聚落潛在災害相關位置圖  
(蘇迪勒風災災前航照影像)

經比對蘇迪勒風災災前航照判釋(圖 4-3)與災後現場情況，新北市-烏來區-D002 範圍內有 1 處土石流(蘇迪勒風災發生之土石流)，坡面趾部有一處岩屑崩滑。根據日照陰影圖判釋結果(圖 4-4)，除冠部發育主崩崖外，鄰近坡頂的次崩崖連續性不佳，崖面坡度陡，崖面高度約 15 米到 30 米不等，表示滑動體已有較大的滑移量。

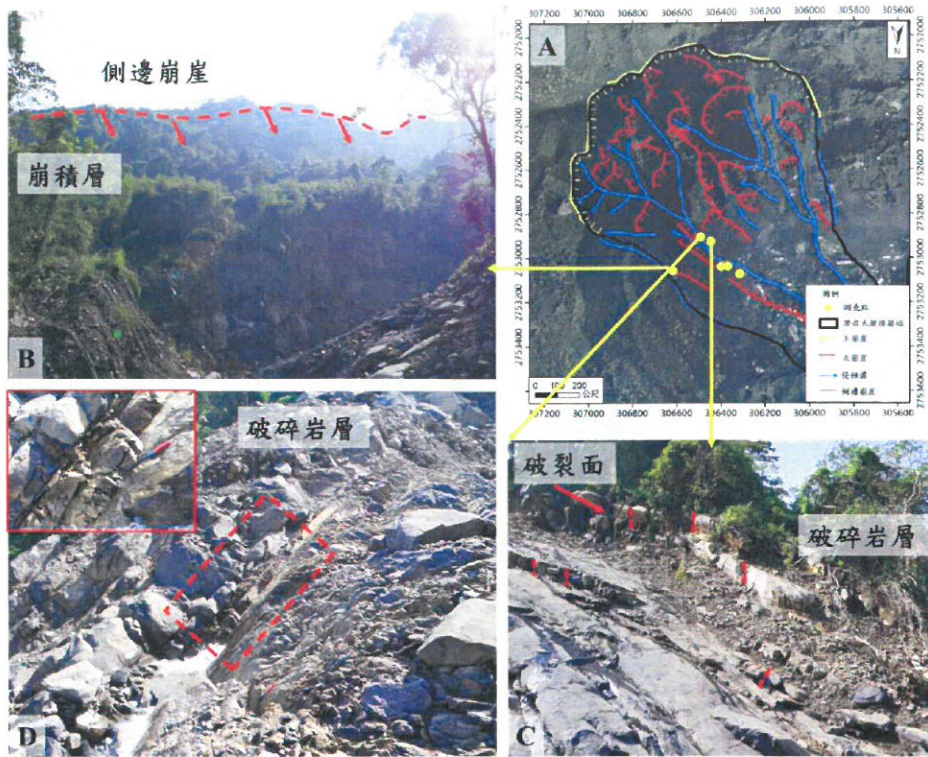
圖 4-5、新北市-烏來區-D002 崩塌地形特徵點之現地查核成果

現地調查結果顯示，主崩崖和側邊崩崖崖面陡峭，地形高差大，植生茂密(圖 4-5，B)。坡腹處因 104 年蘇迪勒風災導致坡面局部位置發生崩塌，岩層出露，岩層有大量近乎垂直層面的破裂面分布(圖 4-5，C)和滑動剪切面(圖 4-5，D)。在桶壁聚落上方侵蝕溝出露一無名斷層，斷層面位態  $N90^{\circ}E/65^{\circ}S$  (圖 4-6，F)。斷層上方坡面有 4~5 米厚混雜斷層泥的崩積層和 6~8 米的破碎岩層(圖 4-6，G)。因大量鬆散材料堆積在坡面上，導致蘇迪勒風災造成坡面崩塌，發生土石流，影響侵蝕溝兩側保全對象(圖 4-6，H)。

綜合上述判釋和現場調查結果，崩塌地坡頂與坡腹處發育多處崩崖地形。一無名斷層通過坡腹，造成坡面岩體破碎，堆積大量崩積層。因此可能的致災方式為坡面鬆散材料受坡面侵蝕溝和豪雨作用，導致坡面發生崩塌，直接影響坡趾聚落安全，評估可能影響 49 住戶，崩塌活動度為高潛勢。

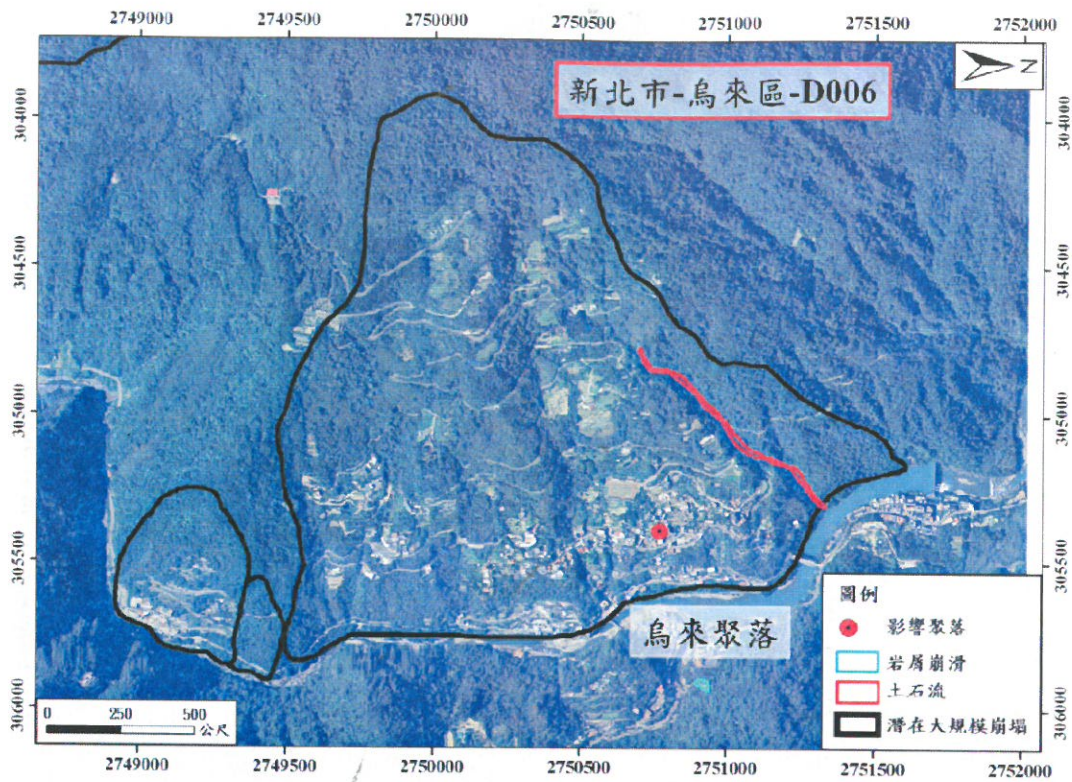
圖 5-3、新北市烏來區烏來聚落潛在災害相關位置圖  
(蘇迪勒風災災前航照影像)

利用蘇迪勒風災前航照判釋(圖 5-3)，新北市-烏來區-D006 坡面未發現明顯的坡地土砂災害。根據日照陰影圖判釋結果(圖 5-4)，除冠部發育主崩崖外，崩塌北側區位(聚落上方)的崩崖連續性高，且地形為一凹谷型，表示過去此區已有規模較大的崩塌活動。

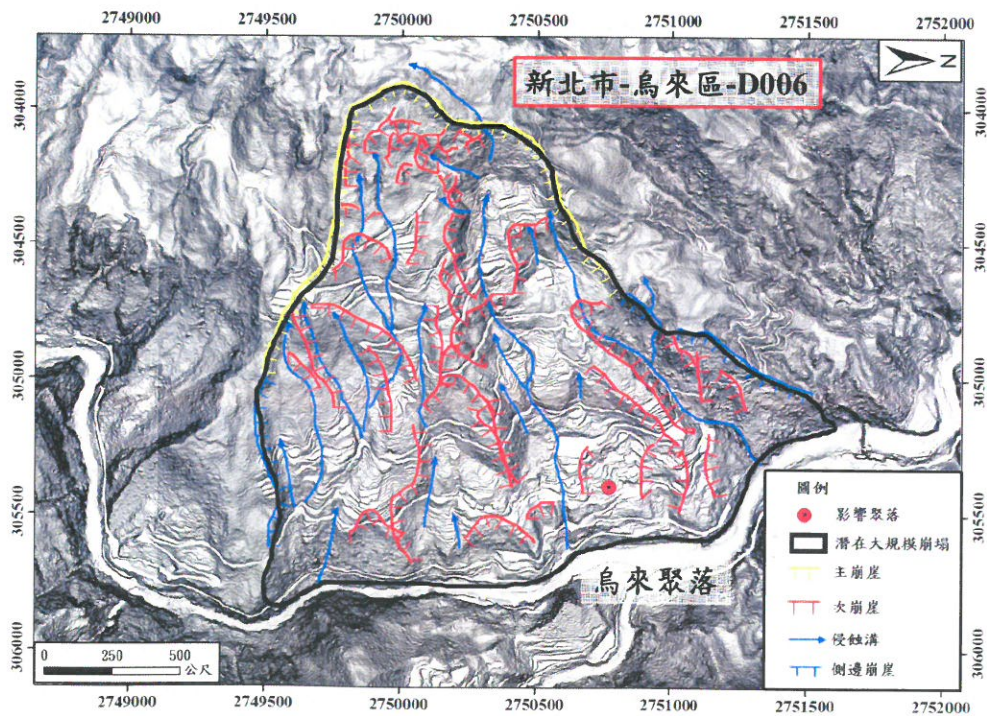
圖 5-4、新北市-烏來區-D006 潛在大規模崩塌地區崩塌地形特徵  
(蘇迪勒風災災前日照陰影圖)

綜合上述判釋和現場調查結果，崩塌地坡頂與坡腹處發育多處崩崖地形。在坡頂南側邊界道路受主崩崖活動影響導致路面下陷破壞，坡腹內之局部次崩崖具活動性，導致路面和擋土牆破壞，顯示坡腹上方局部位置有重力變形的現象。因此可能的致災方式為坡面趾部受南勢溪側向侵蝕影響，導致坡面發生崩塌直接影響聚落安全，評估可能影響 421 住戶，崩塌活動度為高潛勢。

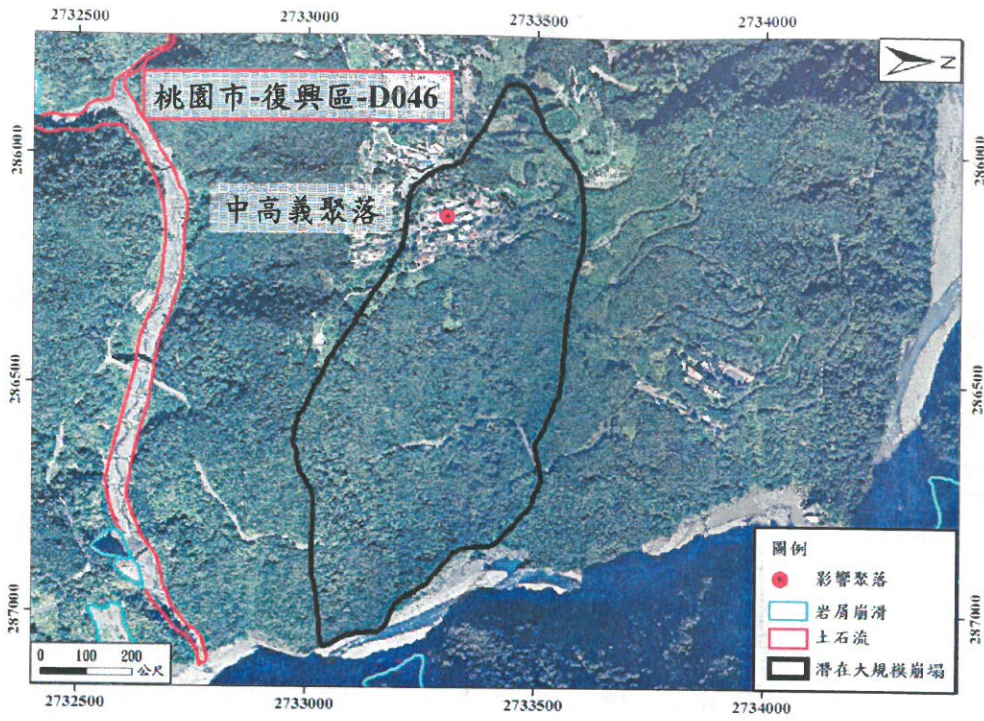
圖 11-3、桃園市復興區中高義聚落潛在災害相關位置圖

經航照判釋(圖 11-3)，桃園市-復興區-D046 坡面未發現明顯的坡地土砂災害。根據日照陰影圖判釋結果(圖 11-4)，除冠部發育主崩崖外，鄰近坡頂坡面的次崩崖特徵不明顯，但聚落下方坡面發育數處崩崖特徵明顯的圓弧形次崩崖，表示聚落下方邊坡活動性較高。

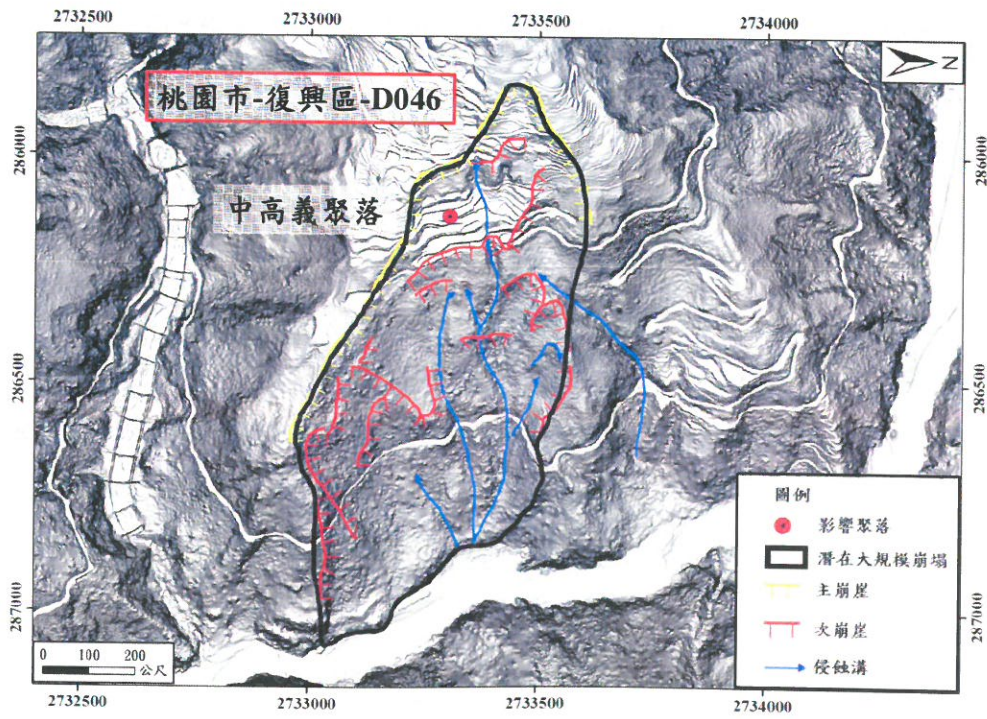
圖 11-4、桃園市-復興區-D046 潛在大規模崩塌地區崩塌地形特徵

綜合上述判釋和現場調查結果，崩塌地坡頂與坡腹處發育多處崩崖地形，但目前坡面上的結構物少有破壞跡象。坡趾處的坡面極陡，岩層因重力變形而產生大量的破裂面，顯示坡趾的坡面受到大漢溪側向侵蝕影響而崩塌。因此可能的致災方式為坡面底部受大漢溪側向侵蝕，淘刷趾部失去支撐，導致坡面發生崩塌直接影響範圍內聚落安全，評估可能影響 17 住戶，崩塌活動度為低潛勢。

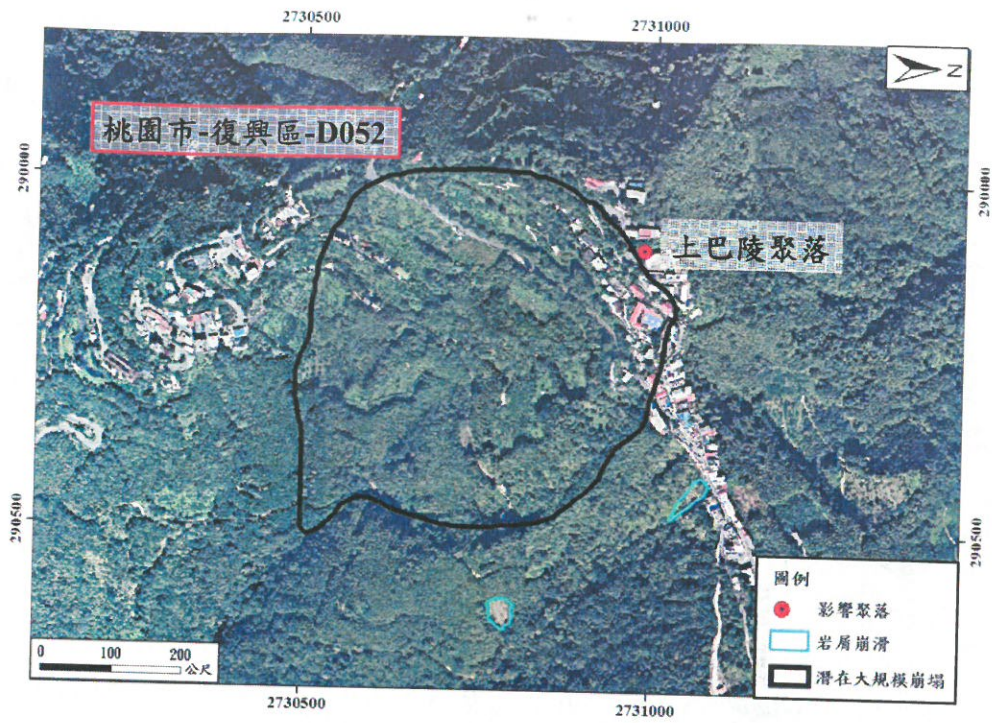
圖 12-3、桃園市復興區上巴陵聚落潛在災害相關位置圖

經航照判釋(圖 12-3)，桃園市-復興區-D052 坡面未發現明顯的坡地土砂災害。根據日照陰影圖判釋結果(圖 12-4)，除冠部發育主崩崖外，坡腹之坡面有一侵蝕溝發育，在此侵蝕溝集水區內發育多處弧形的次崩崖，表示坡面的崩崖發育主要受此侵蝕溝向源侵蝕作用影響。

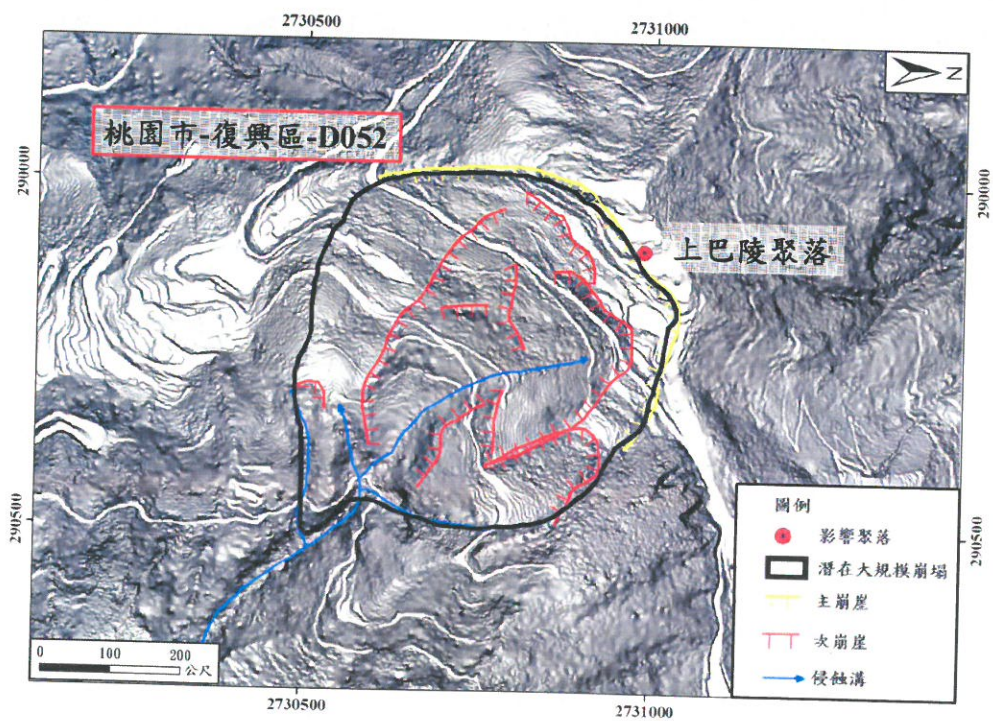
圖 12-4、桃園市-復興區-D052 潛在大規模崩塌地區崩塌地形特徵

綜合上述判釋和現場調查結果，崩塌地坡頂的結構物有傾斜、龜裂的跡象，坡腹處的次崩崖崖面地形明顯，尤其是鄰近趾部侵蝕溝兩側的崖面，顯示上方逐漸潛變的坡面，受到侵蝕溝向源侵蝕作用的影響而使穩定性降低。因此可能的致災方式為趾部侵蝕溝向源侵蝕與地震效應的共同作用下，降低坡體穩定性，導致坡面發生崩塌直接影響範圍內之聚落安全，評估可能影響 60 住戶，崩塌活動度為中潛勢。

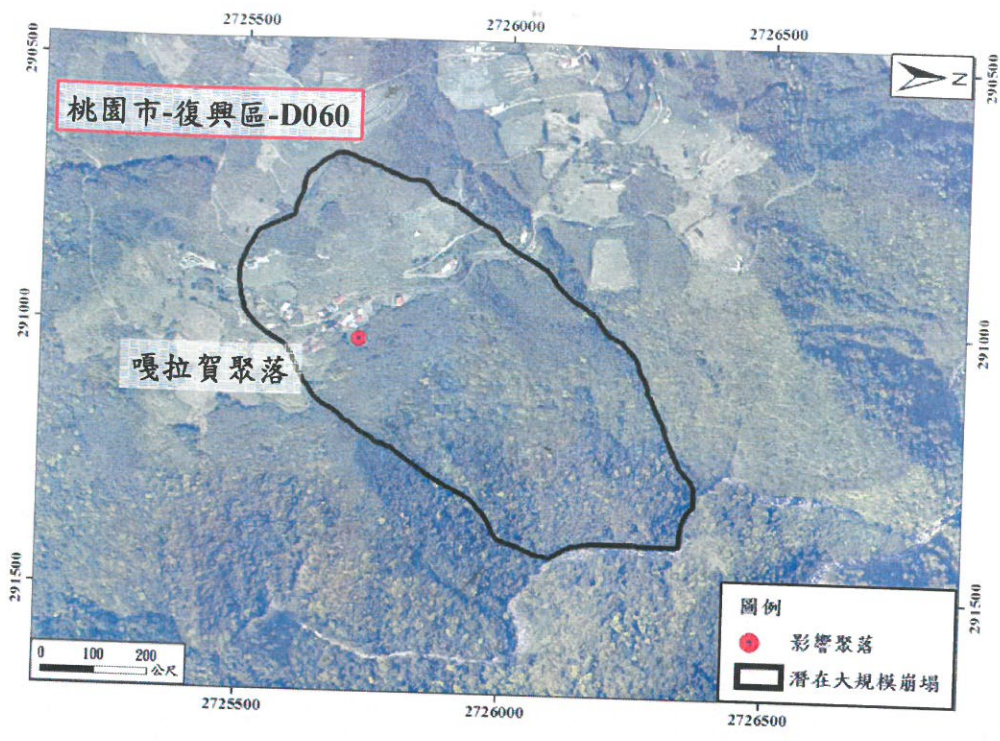
圖 13-3、桃園市復興區嘎拉賀聚落潛在災害相關位置圖

經航照判釋(圖 13-3)，桃園市-復興區-D060 坡面未發現明顯的坡地土砂災害。根據日照陰影圖判釋結果(圖 13-4)，除冠部發育主崩崖外，坡腹之坡面亦發育多處明顯的圓弧形次崩崖。

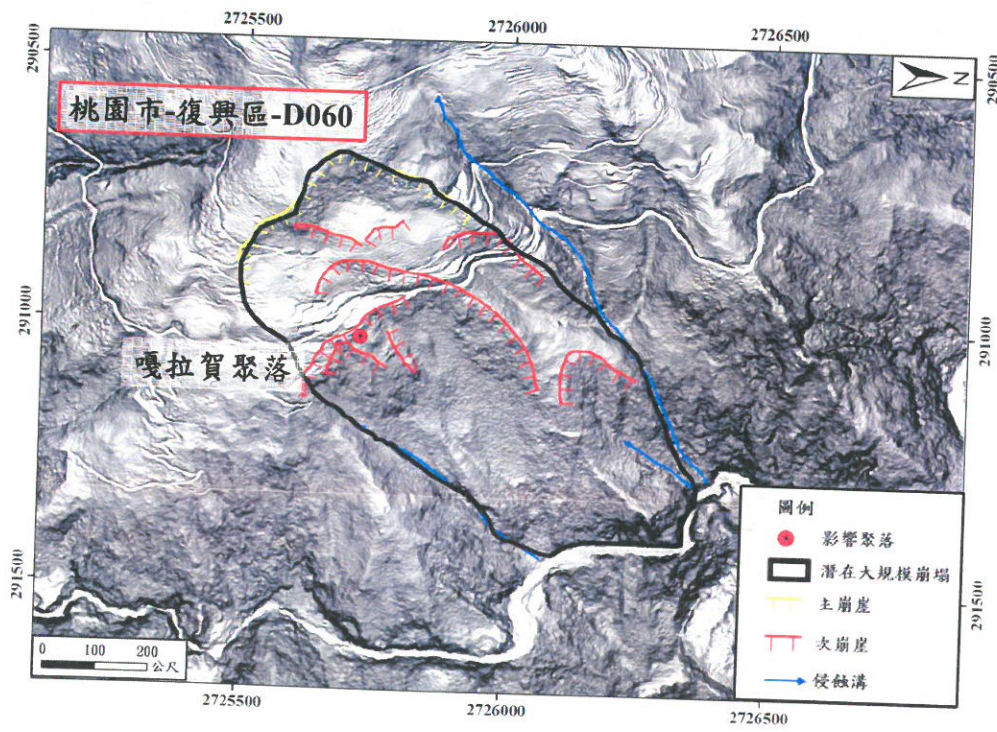
圖 13-4、桃園市-復興區-D060 潛在大規模崩塌地區崩塌地形特徵

綜合上述判釋和現場調查結果，崩塌地於近坡頂與坡腹處發育 6 至 7 處的次崩崖。坡面部分民宅受 921 地震影響破壞，研判崩塌坡面有受 921 地震影響而使穩定性降低。坡腹部分崖面較為陡峭，表示其坡面受底部光華溪側向侵蝕作用，導致坡趾失去支撐。因此可能的致災方式為坡面底部受光華溪失去坡趾支撐，導致坡腹位置的坡面發生崩塌，直接影響聚落安全，評估可能影響 26 住戶，崩塌活動度為中潛勢。

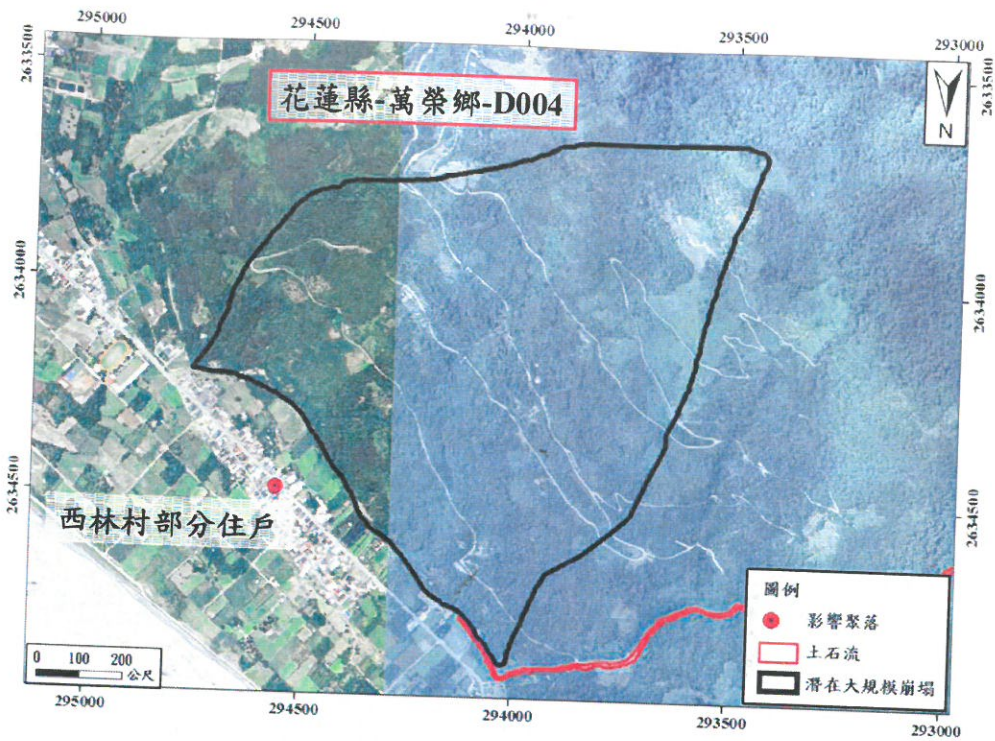
圖 14-3、花蓮縣萬榮鄉西林村部分住戶潛在災害相關位置圖

經航照判釋(圖 14-3)，花蓮縣-萬榮鄉-D004 坡面未發現明顯的坡地土砂災害。根據日照陰影圖判釋結果(圖 14-4)，除冠部發育主崩崖外，坡腹之坡面亦發育多處圓弧形的次崩崖，但崩塌地形並不明顯。

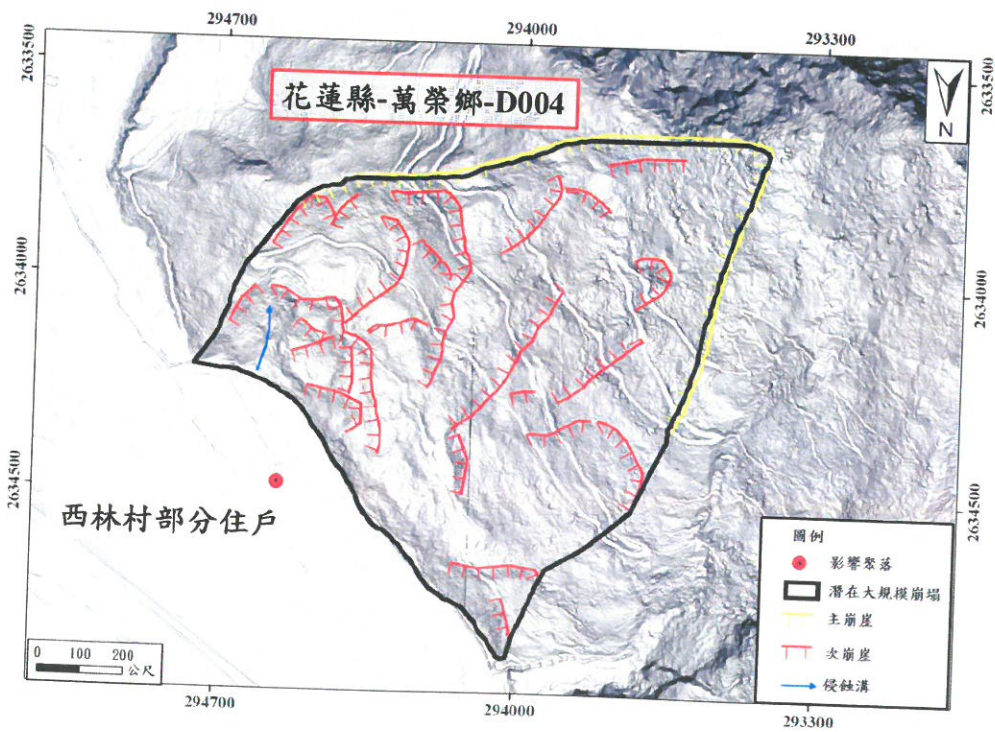
圖 14-4、花蓮縣-萬榮鄉-D004 潛在大規模崩塌地區崩塌地形特徵

綜合上述判釋和現場調查結果，崩塌地坡頂與坡腹處發育多處崩崖地形，但崖面特徵並不顯著，研判為舊崩塌之崖面。崖面局部有植生傾斜的現象，顯示坡面受重力逐漸潛變。因此可能的致災方式為坡面長期受重力影響發生潛變，並在人為開挖坡趾和豪雨作用下，導致坡面發生崩塌，直接影響下方聚落安全，評估可能影響 154 住戶，崩塌活動度為低潛勢。

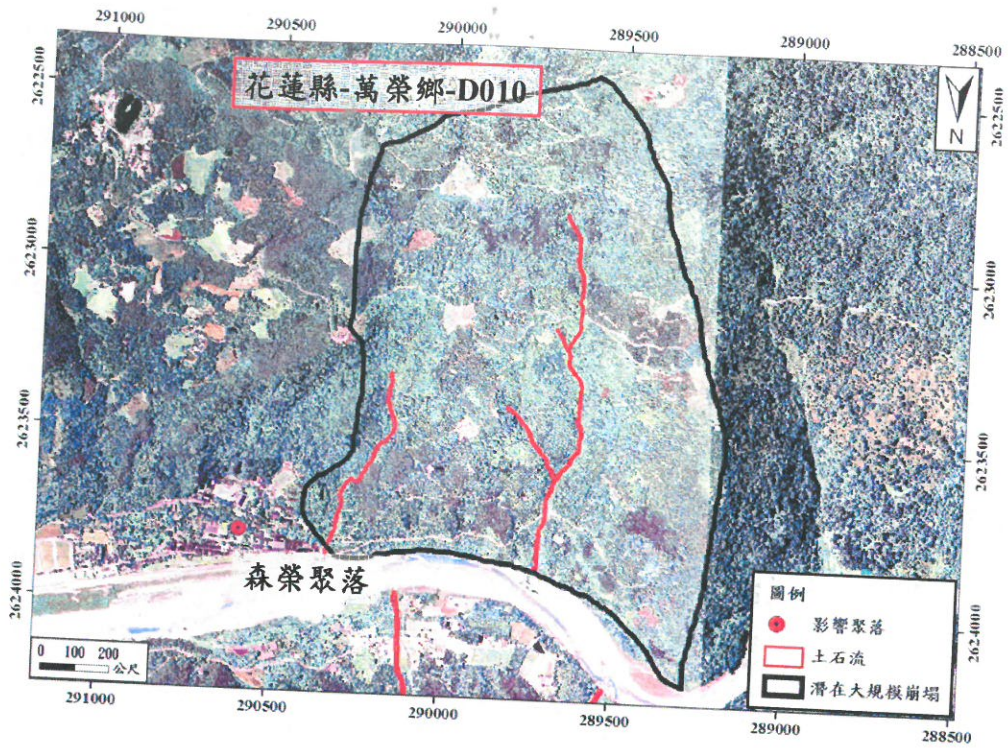
圖 15-3、花蓮縣萬榮鄉森榮聚落潛在災害相關位置圖

經航照判釋(圖 15-3)，花蓮縣-萬榮鄉-D010 內部有兩處土石流，未發現明顯的岩屑崩滑。根據日照陰影圖判釋結果(圖 15-4)，除冠部發育主崩崖外，坡頂與坡腹之坡面亦發育多處圓弧形的次崩崖。

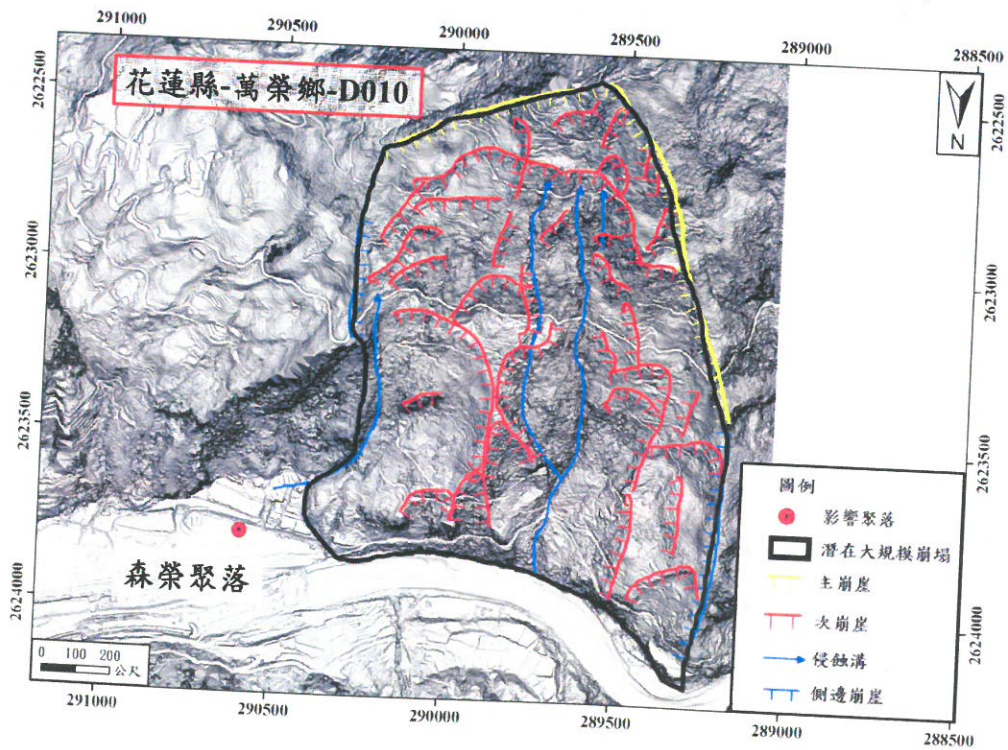
圖 15-4、花蓮縣-萬榮鄉-D010 潛在大規模崩塌地區崩塌地形特徵

綜合上述判釋和現場調查結果，崩塌地於坡頂與坡腹處發育多處崩崖地形。在崩塌範圍內的道路受次崩崖活動影響，常常出現龜裂或陷落的現象。因此可能的致災方式為坡趾受萬里溪側向侵蝕淘刷而降低穩定性，導致坡面發生崩塌，直接影響下方聚落安全，評估可能影響 143 住戶，崩塌活動度為高潛勢。

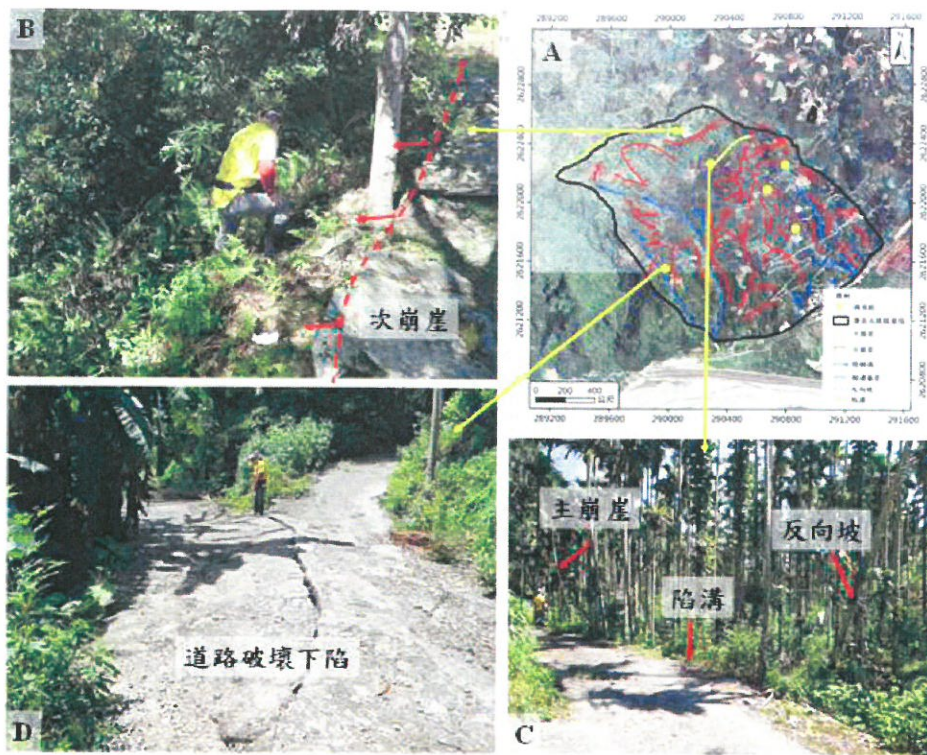
圖 17-5、花蓮縣-萬榮鄉-D013 崩塌地形特徵點之現地查核成果

現地調查結果顯示，崩塌範圍內有多處次崩崖，坡頂處的次崩崖活動性較低，為舊崩崖面(圖 17-5, B)。在崩塌地東側之中段位置有一多重山脊地形，陷溝寬度 60 米，長度 400 米，反向坡高差 6 米(圖 17-5, C)。在西側坡腹處受侵蝕溝向源侵蝕作用，導致道路下陷破壞(圖 17-5, D)。坡腹東側有多處似同心圓排列的次崩崖，位於此範圍的道路和排水溝於通過次崩崖處，皆可觀察到重複出現的高角度裂縫(圖 17-6, F、G、H)。

綜合上述判釋和現場調查結果，崩塌地坡頂與坡腹處發育多處崩崖地形。在坡腹東側道路與次崩塌地邊界重疊位置發現有重複破壞的現象，而坡腹下方的坡面亦有滑移現象，顯示坡腹坡面受到侵蝕溝向源侵蝕作用與坡面潛變作用的影響而使穩定性降低。因此可能的致災方式為坡面受趾部侵蝕溝向源侵蝕作用的影響，導致坡面發生崩塌，直接影響下方聚落安全，評估可能影響 69 住戶，崩塌活動度為高潛勢。

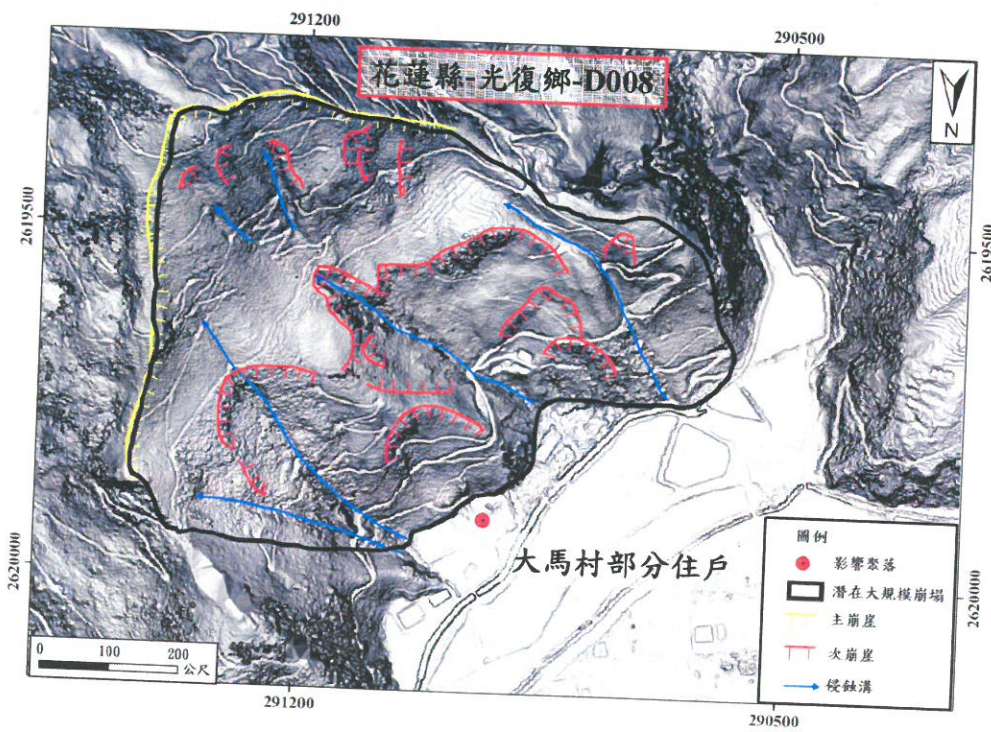
圖 18-4、花蓮縣-光復鄉-D008 潛在大規模崩塌地區崩塌地形特徵

綜合上述判釋和現場調查結果，崩塌地坡頂與坡腹處發育多處崩崖地形。在坡腹崖面發現植生傾斜的現象，顯示坡面仍持續潛變。因此可能的致災方式為坡面受侵蝕溝向源侵蝕與坡面重力潛變作用的影響下，導致坡面發生崩塌，可能直接影響下方聚落安全，評估可能影響 5 住戶，崩塌活動度為中潛勢。

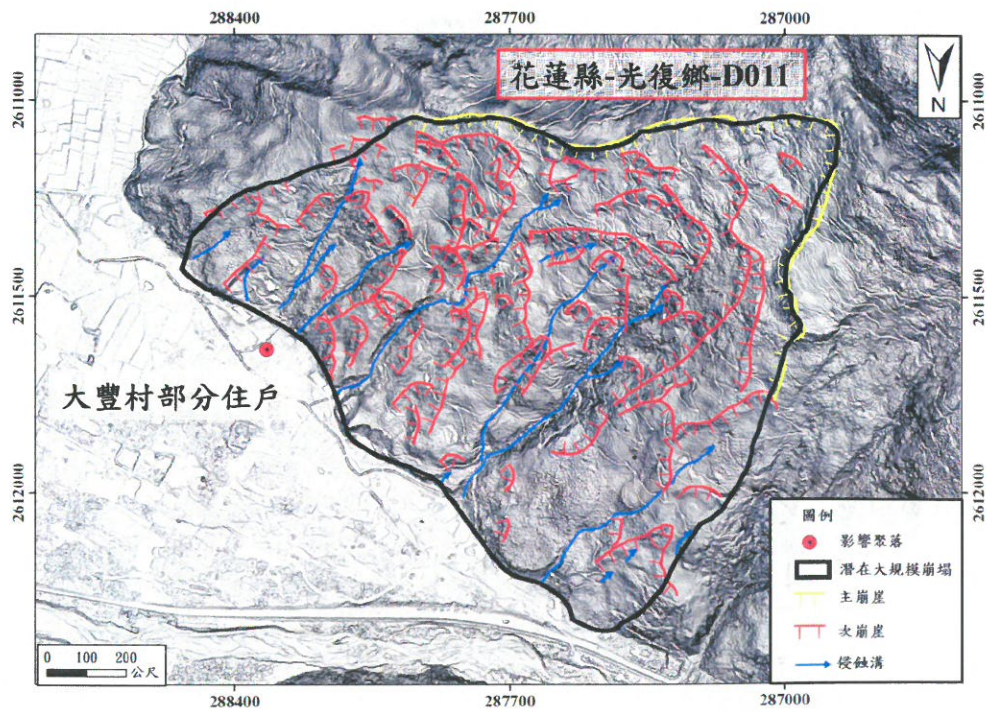
圖 19-4、花蓮縣-光復鄉-D011 潛在大規模崩塌地區崩塌地形特徵

綜合上述判釋和現場調查結果，崩塌地整體坡面有多處次崩崖的崩崖面，並在局部坡面有植生傾斜的跡象，顯示此坡面有緩慢重力潛變的現象。因此可能的致災方式為侵蝕溝向源侵蝕作用與坡面重力潛變的影響，導致坡面發生崩塌或土石流，可能直接影響下方聚落安全，評估可能影響 33 住戶，崩塌活動度為低潛勢。

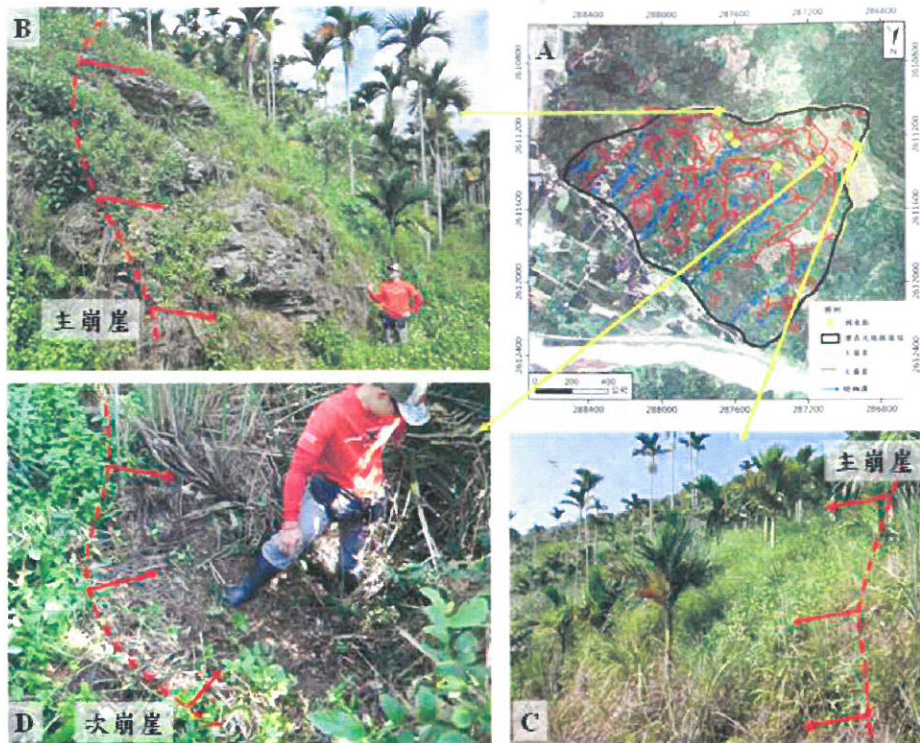
圖 19-5、花蓮縣-光復鄉-D011 崩塌地形特徵點之現地查核成果

現地調查結果顯示，主崩崖之崩崖地形特徵明顯，下側坡面偶見舊崩塌殘留的巨石堆積，並形成多階小崖面(圖 19-5, B)(圖 19-5, C)。整體崩塌範圍內的坡面有多處次崩崖地形(圖 19-5, D)，多數為舊崩崖面。坡腹內部次崩崖的崖面在局部坡面有植生傾斜的現象(圖 19-6, F、G)，崩崖地形明顯(圖 19-6, H)。
