## 內政部國土管理署 函

主旨：勞動部函以，113年「營造業墜落打擊年」之建築工程屋頂、電梯井、管道間、臨時開口、施工架等易發生墜落災害場所加強盤點、列管及巡查，請加強注意並配合辦理，請查照。

# 營造業墜落打擊圖卡

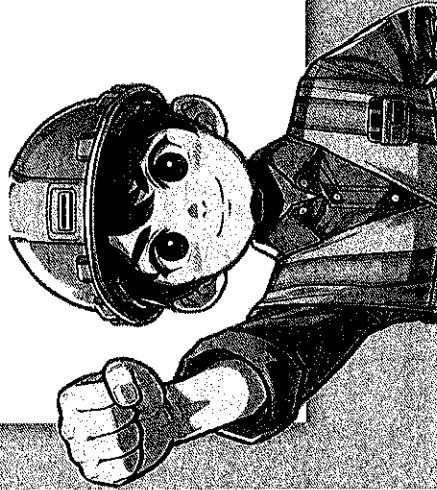
# 三大場所要注意

遇到屋頂、開口、施工架這三大場所要特別注意墜落災害，  
看看現場有沒有防墜設施。

註:包括電梯直井、管道間、樓板及樓梯等開口

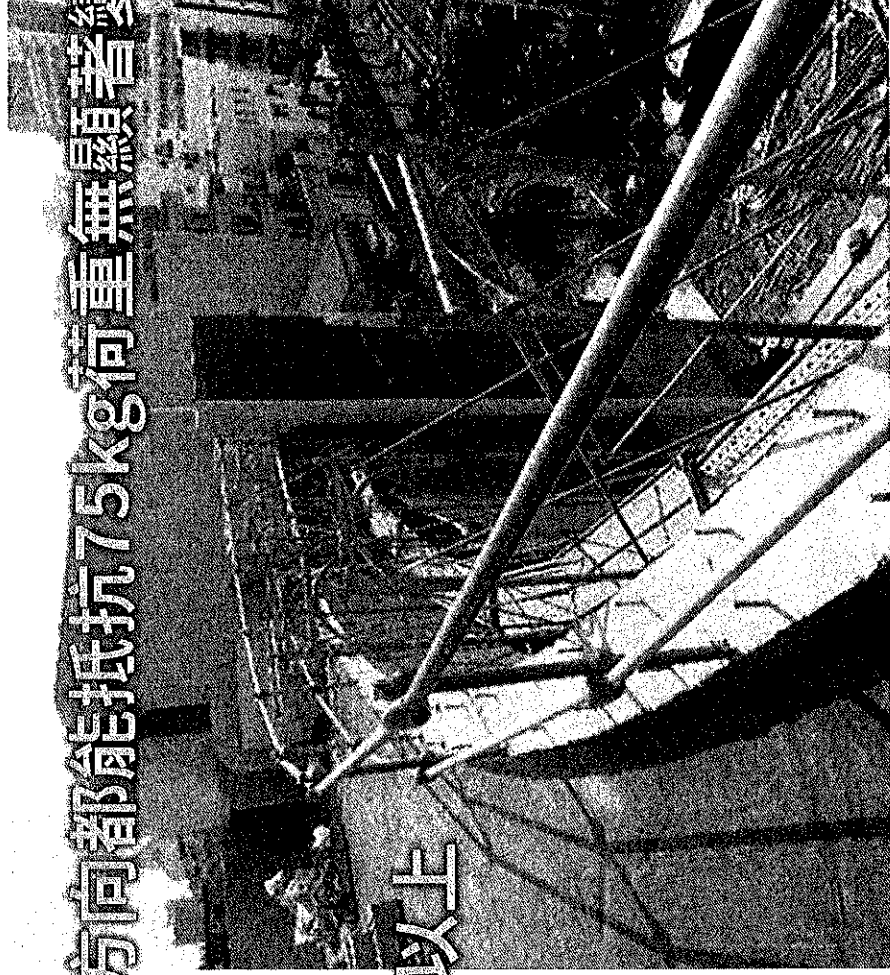
# 屋頂要有護欄

屋頂應設置臨時性護欄或永久性欄杆

任何方向都能抵抗75kg荷重無顯著變形

高度90cm以上

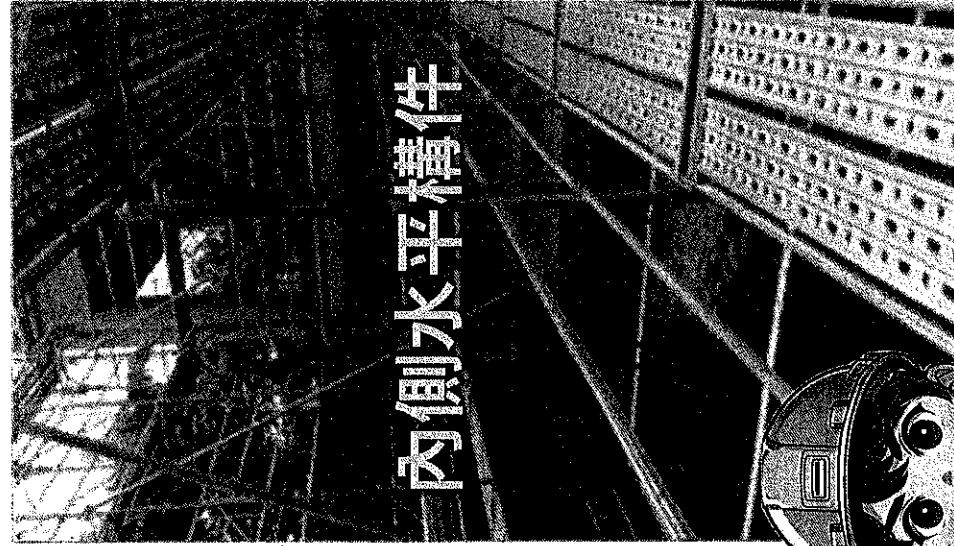
# 施工架要有防墜設施

內側水平構件
